Commune : **ETAIN**Rivière : **L' Orne****Pont SNCF****Commentaires** : Pont SNCF de la voie ferrée sur l'Orne. Sur l'amont de la culée Rive Droite du pont SNCF.**1**

GÉNÉRAL**Unité de gestion** : Meuse-Moselle**Code** : DREAL_S_ORN_107**Date de mise à jour** : 28/05/2021**Auteur** : SPC MM

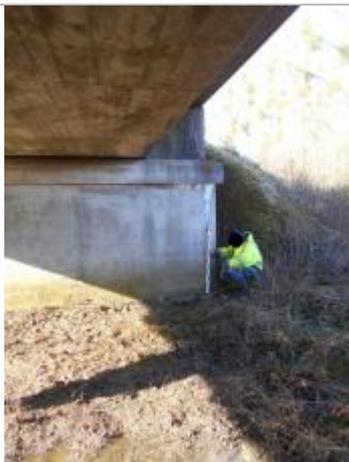
Vue du repère

Nature de l'inondation : **Débordement de cours d'eau**Nature du repère : **Laisse d'inondation****Commentaires** : Trace à -146 cm en dessous du couronnement béton qui supporte les poutres du tablier du pont. Trace à proximité d'un repère de nivellement de la SNCF.**GÉNÉRAL****Code** : DREAL_R_ORN_107_1**Date de mise à jour** :**Auteur** : SPC MM

Trait marqué à la peinture jaune 02/20. (Précision = Très bonne).
