Commune : FOAMEIX-ORNEL

## Pont de la D.197a #2

Rivière : L' Orne

**4 Février 2020**Nature de l'inondation : **Débordement de cours d'eau**Nature du repère : **Laisse d'inondation****Commentaires :** Trace sur l'angle amont de la culée Rive Droite et face à la rivière. Trace à +58 cm depuis le béton au niveau de l'arrase des palplanches métalliques.**GÉNÉRAL****Code :** DREAL\_R\_ORN\_114\_1**Date de mise à jour :****Auteur :** SPC MM

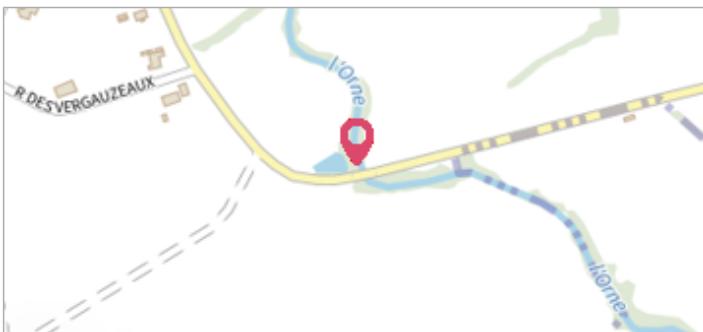
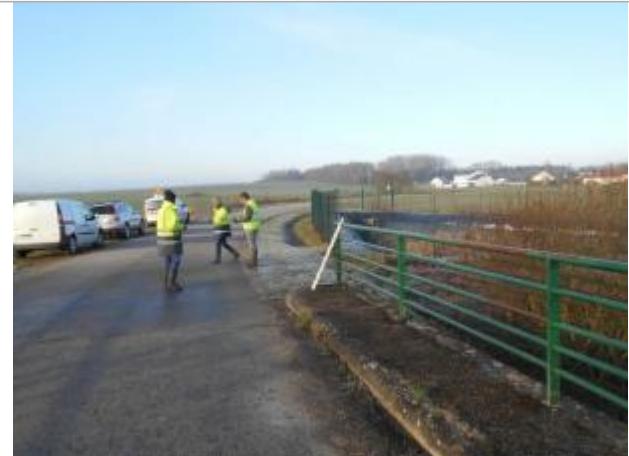
Vue du site

**Commentaires :** Pont de la D.197a, sur l'Orne, sur l'angle amont de la culée Rive Droite et face à la rivière.**1**
