Commune : JARNY

Rivière : L' Yron

## ancienne station de suivi

**GÉNÉRAL****Unité de gestion :** Meuse-Moselle**Code :** DREAL\_S\_YRO\_005**Date de mise à jour :** 28/05/2021**Auteur :** SPC MM

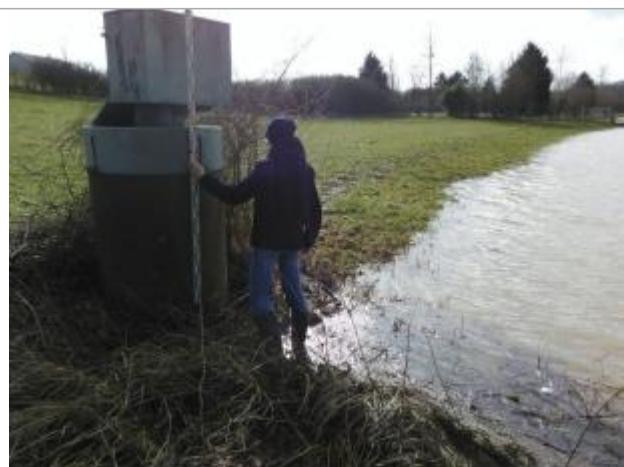
Vue du site

**Commentaires :** Yron - Rive droite - sur structure béton d'une ancienne station de suivi.**1**

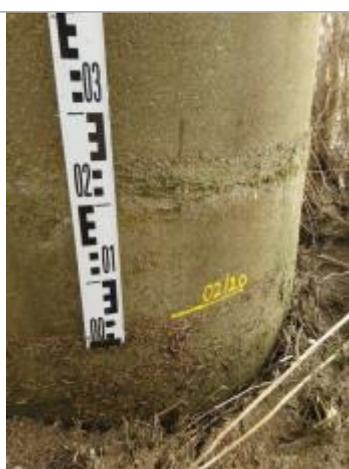
Vue du repère

**4 Février 2020****Nature de l'inondation :** Débordement de cours d'eau**Altitude calculée de l'eau :** **188.78 m****Nature du repère :** Laisse d'inondation**Commentaires :** repère placé sur élément circulaire en béton, côté cours d'eau. repère placé à - 1,27m du sommet capot acier**GÉNÉRAL****Code :** DREAL\_R\_YRO\_005\_1**Date de mise à jour :****Auteur :** SPC MM

Rattachement GPS Teria. Dépot flottants net=Trait marqué à la peinture jaune 02/20. (Précision = Très bonne)
