Commune : **VILLE-SUR-YRON** | Rivière : **L' Yron**

**pont de la RD132 #3**

**1** Repère(s) sur le site

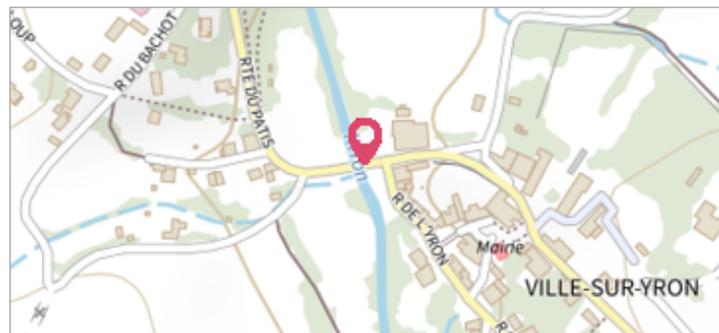
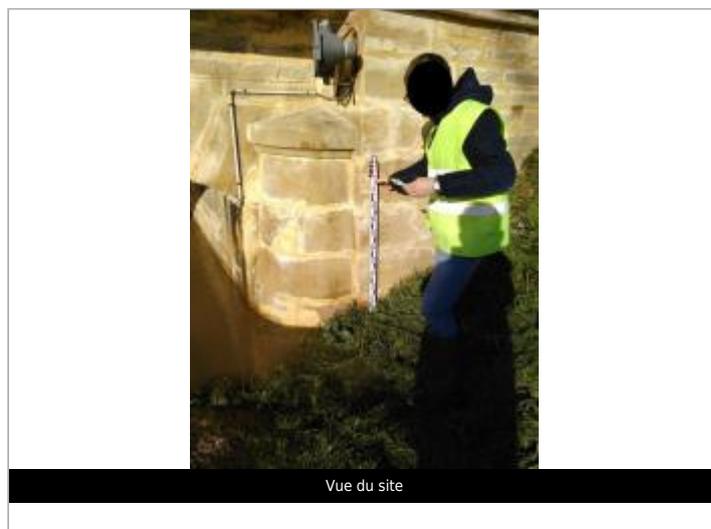
**Commentaires** : Yron - pont de la RD132 - sur mur de retour de culée face amont en rive droite.

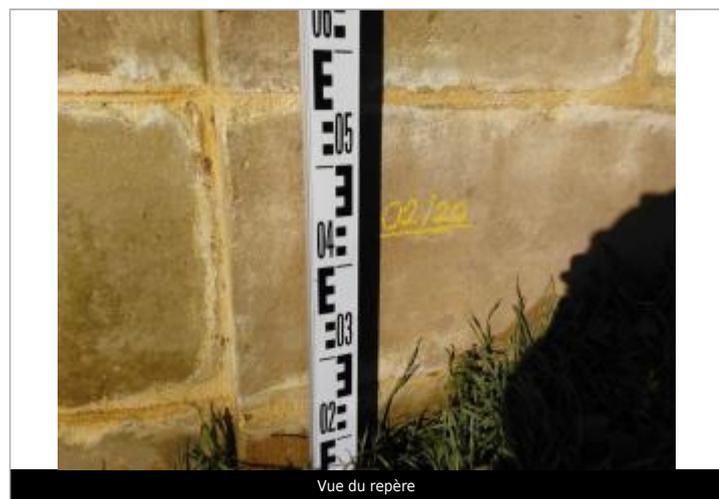
**4 Février 2020**      Altitude calculée de l'eau : **195.03 m**

Nature de l'inondation : **Débordement de cours d'eau**      Nature du repère : **Laisse d'inondation**

**Commentaires** : repère placé à -0,15m par rapport a jonction supérieure moellon

**Méthode** : Autre  
**Organisme** : DREAL Grand Est  
**Commentaires sur le nivellement** : Nivellement indirect. Rattachement GPS Teria. Dépôt flottants peu net=Trait marqué à la peinture jaune 02/20. (Précision = moyenne à bonne)  
**Référence nivelée** : Marque d'inondation  
**Système altimétrique** : NGF IGN 1969 (système normal)  
**Altitude de la référence (en m)** : 195.030 m  
**Altitude calculée de l'eau (en m)** : 195.03
