Commune : **ALLAMONT****Ponceau agricole**Rivière : **Le Longeau****Commentaires :** Sur mur de culée rive gauche à l'aval, à l'angle du mur de retour.**1**

GÉNÉRAL**Unité de gestion :** Meuse-Moselle**Code :** DREAL_S_LON_004**Date de mise à jour :** 28/05/2021**Auteur :** SPC MM

**4 Février 2020****Nature de l'inondation :** Débordement de cours d'eau**Altitude calculée de l'eau :** **197.66 m****Nature du repère :** Laisse d'inondation**Commentaires :** repère placé à -0,11m du sommet du moellon**GÉNÉRAL****Code :** DREAL_R_LON_004_1**Date de mise à jour :****Auteur :** SPC MM

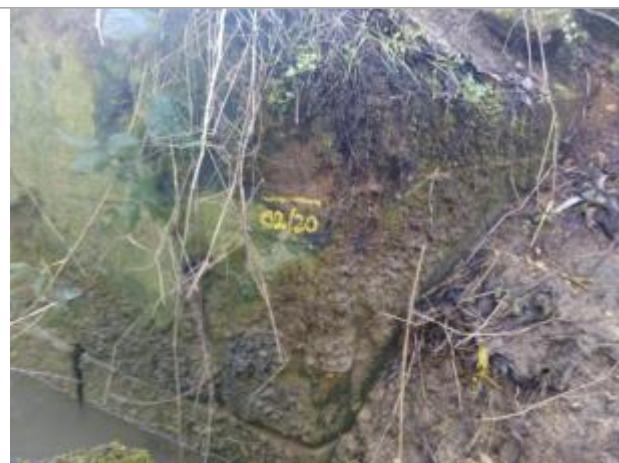
Vue du repère

Rattachement GPS Teria. Dépôt flottants peu net et dépôt de limons dans mousses =Trait marqué à la peinture jaune 02/20. (Précision = moyenne)
