Commune : **RICHEMONT**Rivière : **L' Orne**

passages inférieurs en béton sous l'A.31 #2

Unité de gestion : Meuse-Moselle**Code :** DREAL_S_ORN_003b**Date de mise à jour :** 28/05/2021**Auteur :** SPC MM

Code : DREAL_R_ORN_003b_1**Date de mise à jour :****Auteur :** SPC MM

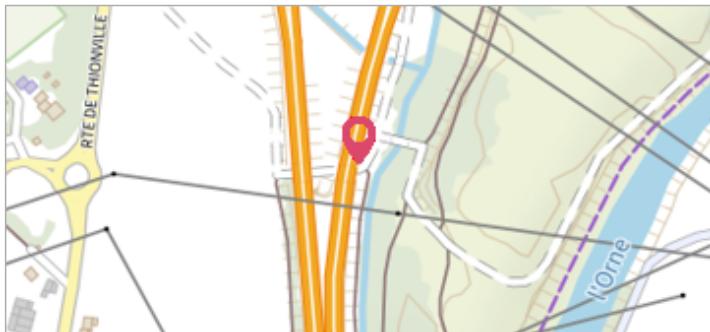
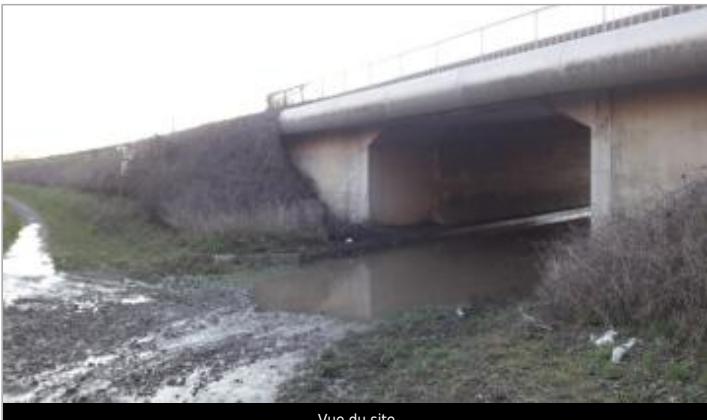
Vue du site

Commentaires : 2 Ouvrages/ponts = passages inférieurs en béton sous l'A.31, d'un chemin accessible aux véhicules depuis la D.953 et qui dessert l'aval Rive Gauche de la confluence de L'Orne avec La Moselle.

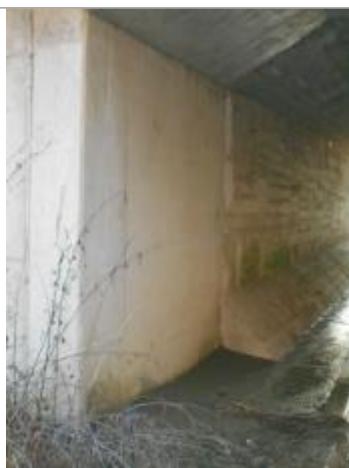
Vue du repère

**4 Février 2020**Nature de l'inondation : **Débordement de cours d'eau**Altitude calculée de l'eau : **156.21 m**Nature du repère : **Laisse d'inondation****Commentaires :** Trace sur l'angle aval Rive Droite du 2ème ouvrage/pont. Trace à -2,08 m depuis l'angle mur/voute.

Rattachement GPS Teria. Trace laisse crue = Trait marqué à la peinture jaune 02/20. (Précision = Très bonne).
