Commune : **RICHEMONT** | Rivière : **L' Orne**

En Aval Rive Gauche du pont de la D.953

SOURCE DE REPÉRAGE : RELEVÉ DE LAISSES SUITE À LA CRUE DE L'ORNE DU 4 FÉVRIER 2020 -

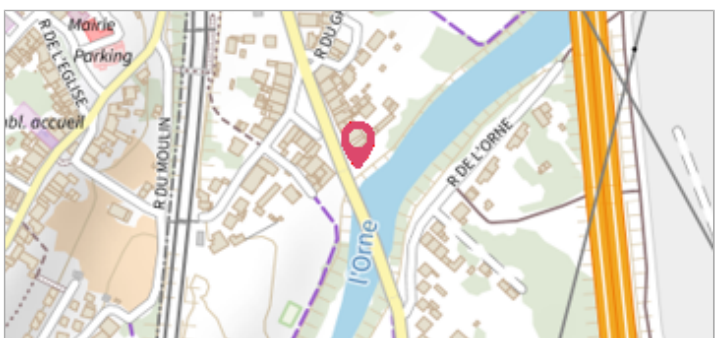
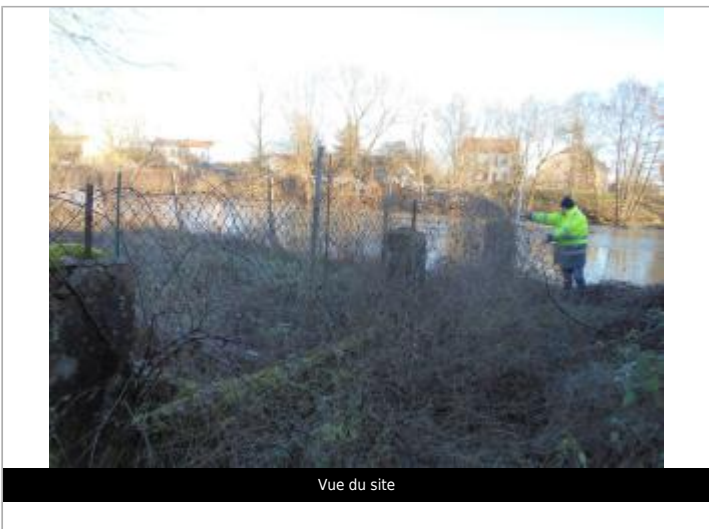
Commentaires : Sur le pilier d'ange en béton de la clôture à environ 4 m en aval du pont. Sur la face amont du pilier.

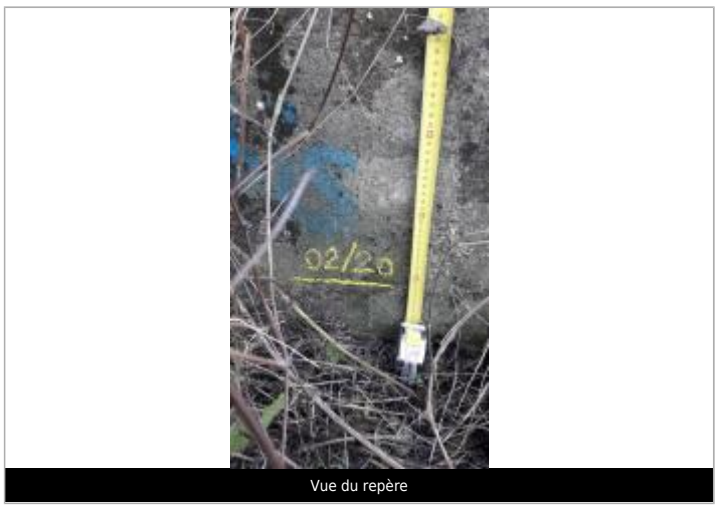
Commentaires : Trace sur le pilier d'ange en béton de la clôture à environ 4 m en aval du pont. Sur la face amont du pilier. Trace à -1,12 m depuis le dessus du pilier.
