Commune : **RICHEMONT**Rivière : **L'Orne****Pont SNCF de la voie ferrée sur l'Orne #3****Commentaires** : Pont SNCF de la voie ferrée sur l'Orne au droit de la ZA du Champs de Mars. sur le rideau de palplanches métalliques, à environ 35 m en amont Rive Gauche du Pont.**1** Repère(s) sur le site**GÉNÉRAL****Unité de gestion** : Meuse-Moselle**Code** : DREAL_S_ORN_011**Date de mise à jour** : 28/05/2021**Auteur** : SPC MM

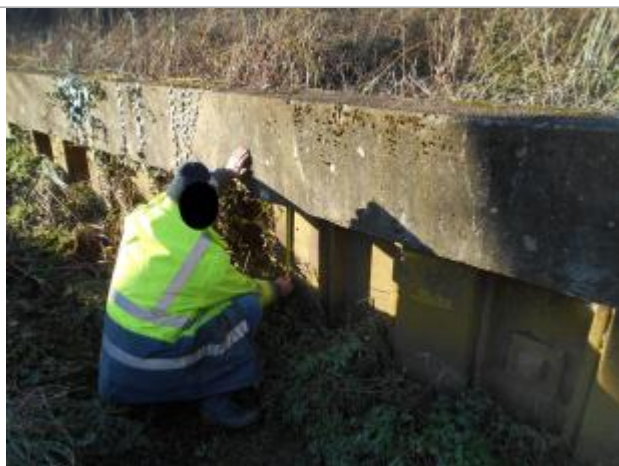
Vue du repère

Nature de l'inondation : **Débordement de cours d'eau**Nature du repère : **Laisse d'inondation****Commentaires** : Trace sur le rideau de palplanches métalliques, à environ 35 m en amont Rive Gauche du Pont. Trace à - 27 cm en dessous du couronnement béton.**GÉNÉRAL****Code** : DREAL_R_ORN_011_1**Date de mise à jour** :**Auteur** : SPC MM

Rattachement GPS Teria. Trace laisse crue = Trait marqué à la peinture jaune 02/20. (Précision = Très bonne).
