Commune : **HOMECOURT**Rivière : **L' Orne**

## Pont de la Java sur la RD137

**Code :** DREAL\_S\_ORN\_041

**SOURCE DE REPÉRAGE : RELEVÉ DE LAISSES SUITE À LA CRUE DE L'ORNE DU 4 FÉVRIER 2020 -**

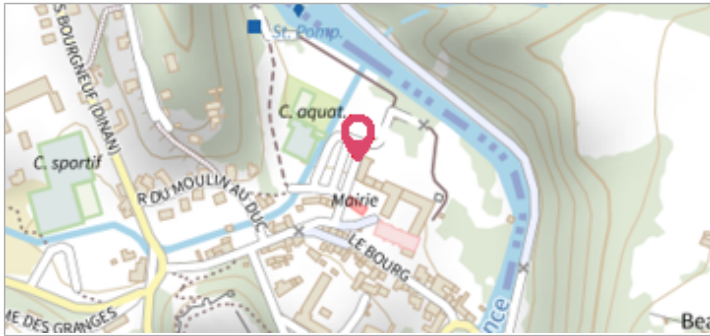
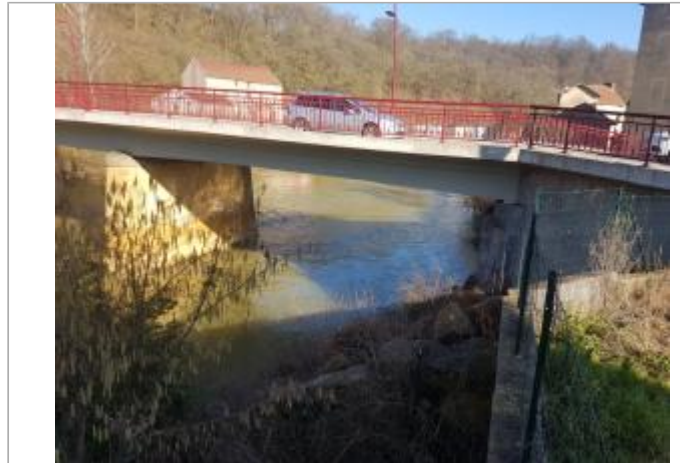
**Commentaires :** Pont de la Java sur la RD137 - Rive droite de l'Orne sous le pont, sur la culée.

Vue du site

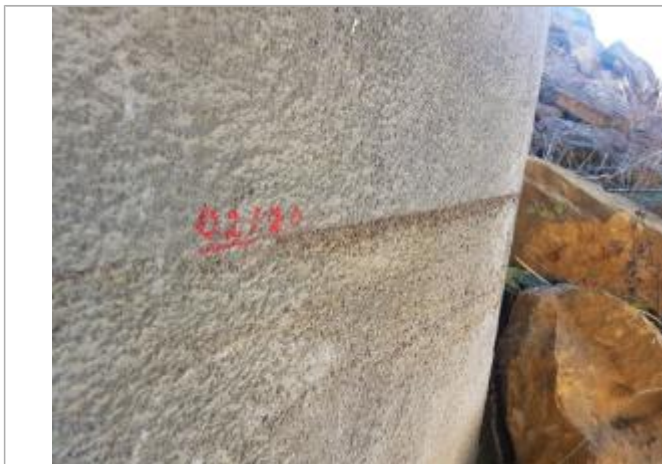
**Commentaires :** repère placé à environ + 1,5m au dessus des roches.

Rattachement GPS Teria. Trace laisse crue = Trait marqué à la peinture rouge 02/20. (Précision = Très bonne).

Vue du repère
