Commune : **HOMECOURT** | Rivière : **L' Orne**

## Pont de la Java sur la RD137

**Commentaires** : Pont de la Java sur la RD137 - Rive droite de l'Orne sous le pont, sur la culée. **1** Repère(s) sur le site

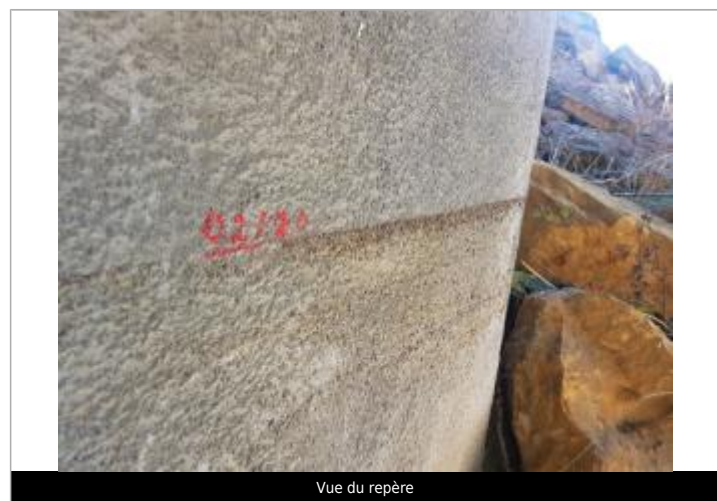
**Commentaires** : repère placé à environ + 1,5m au dessus des roches.

**Méthode** : Autre  
**Organisme** : DREAL Grand Est  
**Commentaires sur le nivellement** : Nivellement indirect. Rattachement GPS Teria. Trace laisse crue = Trait marqué à la peinture rouge 02/20. (Précision = Très bonne).  
**Référence nivelée** : Marque d'inondation  
**Système altimétrique** : NGF IGN 1969 (système normal)  
**Altitude de la référence (en m)** : 179.310 m  
**Altitude calculée de l'eau (en m)** : 179.31 m
