Commune : **HOMECOURT**

Passerelle derrière la mairie

Rivière : **L' Orne**

GÉNÉRAL**Unité de gestion :** Meuse-Moselle**Code :** DREAL_S_ORN_043**Date de mise à jour :** 28/05/2021**Auteur :** SPC MM

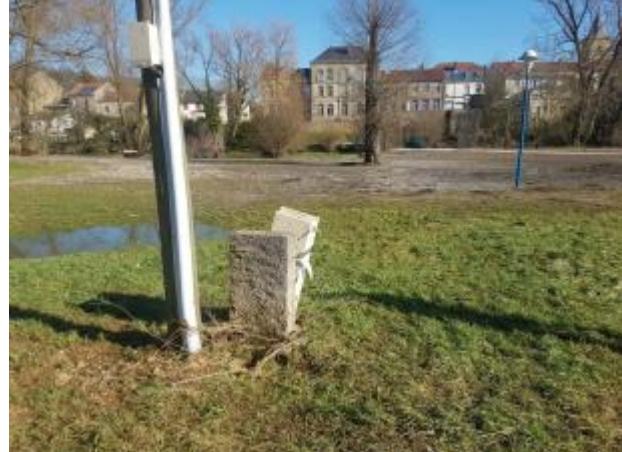
Vue du site

Commentaires : Passerelle derrière la mairie [douteux] Rive gauche de l'Orne, pylône derrière coffret - presque dans l'axe de la passerelle

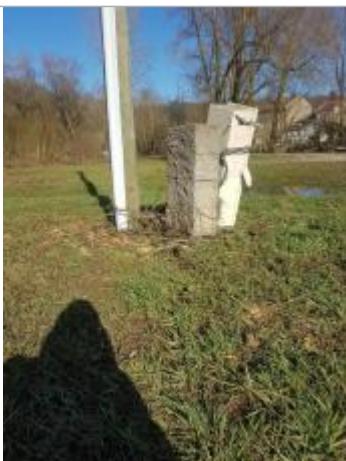
Vue du repère

**4 Février 2020**Nature de l'inondation : **Débordement de cours d'eau**Altitude calculée de l'eau : **179.76 m**Nature du repère : **Laisse d'inondation****GÉNÉRAL****Code :** DREAL_R_ORN_043_1**Date de mise à jour :**

Rattachement GPS Teria. [douteux] Trait marqué à la peinture rouge 02/20. Ordre de grandeur hauteur d'eau inondée confirmée par un riverain - NB : embâcles très importantes à l'amont de la passerelle
