Commune : **HATRIZE**

Rivière : **L' Orne****1**

Unité de gestion : Meuse-Moselle**Code :** DREAL_S_ORN_062**Date de mise à jour :** 28/05/2021**Auteur :** SPC MM

SOURCE DE REPÉRAGE : RELEVÉ DE LAISSES SUITE À LA CRUE DE L'ORNE DU 4 FÉVRIER 2020 -

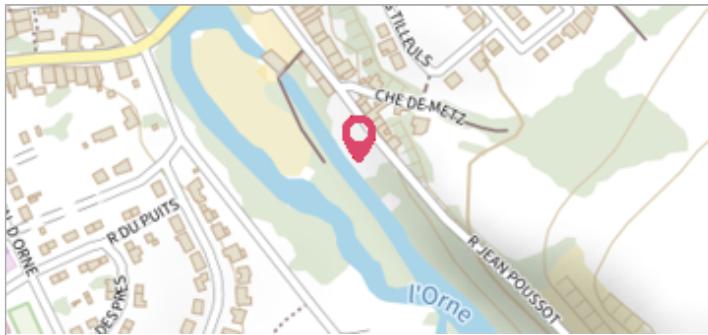
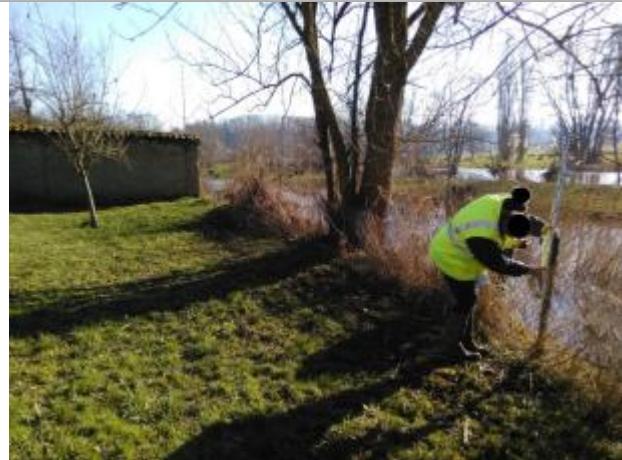
Vue du site

Commentaires : Rive droite de l'Orne (en rive droite du bras d'amenée à l'ancien moulin d'Hatrize) sur poteau grillage à hauteur de la première maison Hatrise (accès par la route en descendant le talus) env, 20m à l'aval du mur d'enceinte du verger.

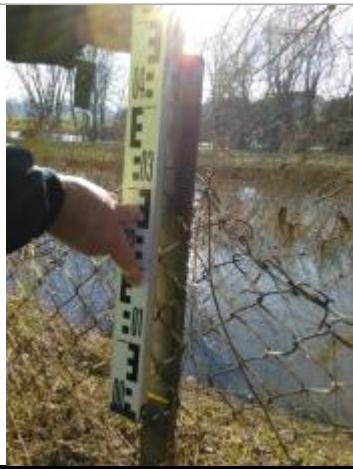
Vue du repère

**4 Février 2020**Nature de l'inondation : **Débordement de cours d'eau****Commentaires :** repère placé à -0,47m du haut du poteauAltitude calculée de l'eau : **185.38 m**Nature du repère : **Laisse d'inondation**

Rattachement GPS Teria. Quelques brindilles collées au poteau de clôture. Trait marqué à la peinture jaune 02/20. précision moyenne à bonne
