Commune : JARNY

Rivière : L' Orne

## à l'arrière du parking du centre commercial

**Unité de gestion :** Meuse-Moselle**Code :** DREAL\_S\_ORN\_070**Date de mise à jour :** 28/05/2021**Auteur :** SPC MM

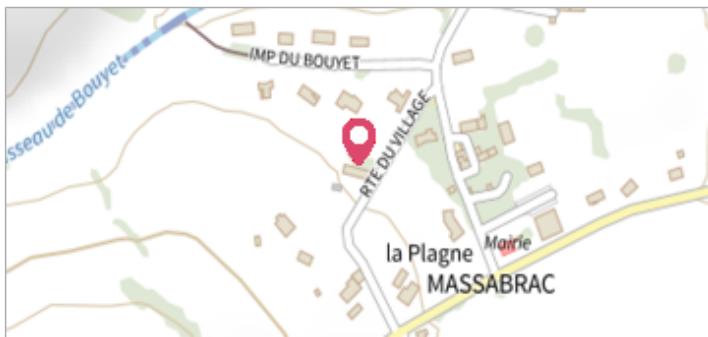
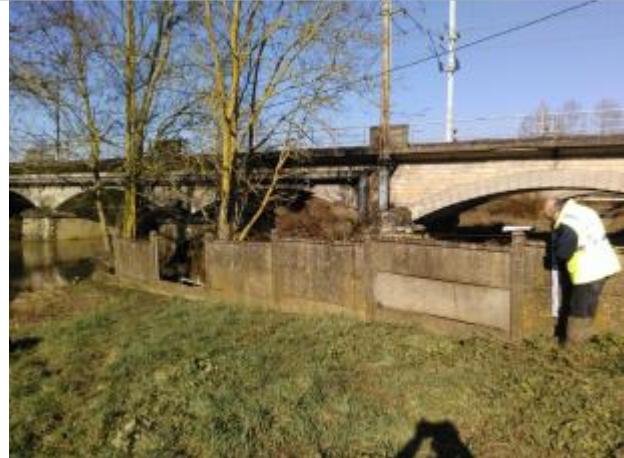
Vue du site

**Commentaires :** Rive droite orne sur plaque béton Sillx face amont (6ème plaque depuis cours d'eau) proche du regard assainissement, une trentaine de mètre à l'arrière du parking du centre commercial.

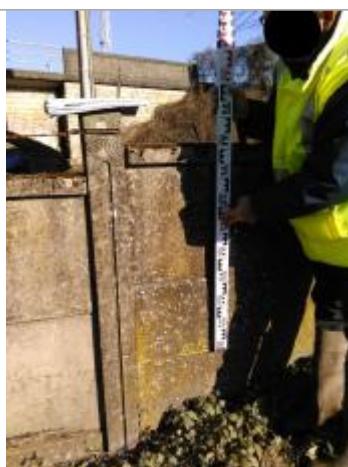
Vue du repère

**4 Février 2020**Nature de l'inondation : **Débordement de cours d'eau**Altitude calculée de l'eau : **188.13 m**Nature du repère : **Laisse d'inondation****Commentaires :** repère placé à -0,82m du sommet de l'élément béton

Rattachement GPS Teria. Dépot flottants net=Trait marqué à la peinture jaune 02/20. (Précision = bonne à très bonne) - pérennité de la marque?
