Commune : **JARNY** | Rivière : **L' Orne**

## à l'arrière du parking du centre commercial

**Unité de gestion :** Meuse-Moselle  
**Code :** DREAL\_S\_ORN\_070 **Date de mise à jour :** 28/05/2021  
**Auteur :** SPC MM

**SOURCE DE REPÉRAGE : RELEVÉ DE LAISSES SUITE À LA CRUE DE L'ORNE DU 4 FÉVRIER 2020 -**

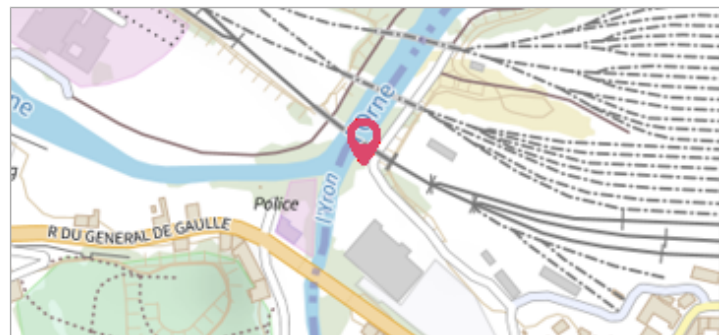
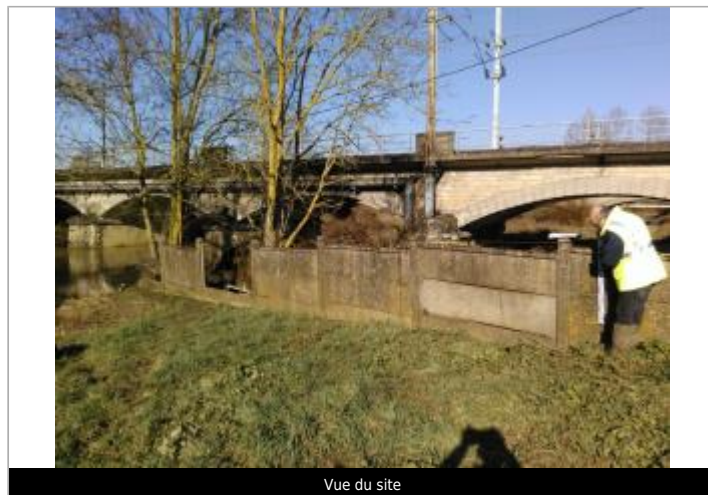
**Commentaires :** Rive droite orne sur plaque béton Silix face amont (6ème plaque depuis cours d'eau) proche du regard assainissement, une trentaine de mètre à l'arrière du parking du centre commercial.

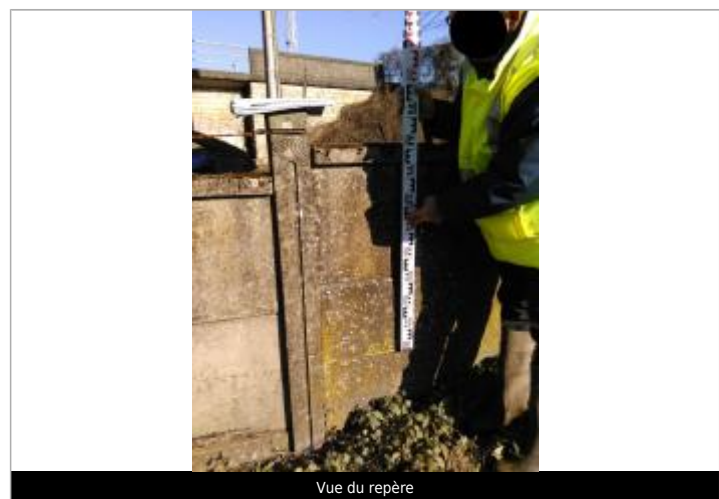
**Code :** DREAL\_R\_ORN\_070\_1 **Date de mise à jour :** 15/07/2021  
**Auteur :** SPC MM

**Commentaires :** repère placé à -0,82m du sommet de l'élément béton

**Méthode :** Autre  
**Organisme :** DREAL Grand Est  
**Commentaires sur le nivellement :** Nivellement indirect. Rattachement GPS Teria. Dépôt flottants net=Trait marqué à la peinture jaune 02/20. (Précision = bonne à très bonne) - pérennité de la marque?  
**Référence nivelée :** Marque d'inondation  
**Système altimétrique :** NGF IGN 1969 (système normal)  
**Altitude de la référence (en m) :** 188.130 m  
**Altitude calculée de l'eau (en m) :** 188.13 m
