Commune : **JARNY** | Rivière : **L' Orne**

## à l'arrière du parking du centre commercial

**Unité de gestion :** Meuse-Moselle  
**Code :** DREAL\_S\_ORN\_070 **Date de mise à jour :** 28/05/2021  
**Auteur :** SPC MM

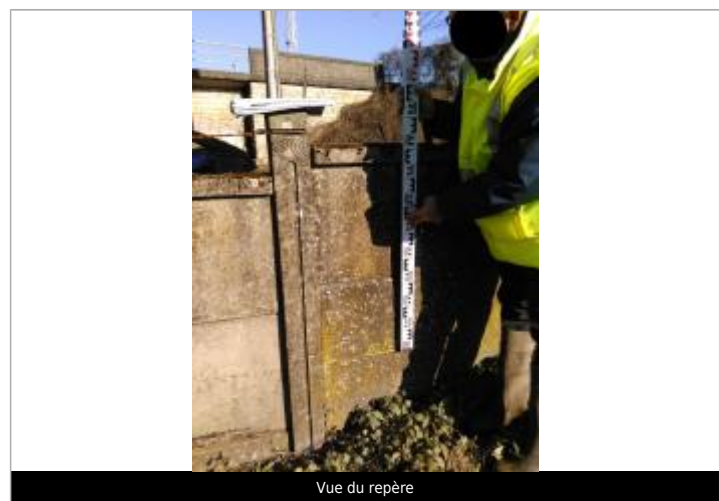
**Code :** DREAL\_R\_ORN\_070\_1 **Date de mise à jour :** 15/07/2021  
**Auteur :** SPC MM

**Commentaires :** repère placé à -0,82m du sommet de l'élément béton

**Méthode :** Autre  
**Organisme :** DREAL Grand Est  
**Commentaires sur le nivellement :** Nivellement indirect. Rattachement GPS Teria. Dépôt flottants net=Trait marqué à la peinture jaune 02/20. (Précision = bonne à très bonne) - pérennité de la marque?  
**Référence nivelée :** Marque d'inondation  
**Système altimétrique :** NGF IGN 1969 (système normal)  
**Altitude de la référence (en m) :** 188.130 m  
**Altitude calculée de l'eau (en m) :** 188.13 m
