Commune : JEANDELIZE

Rivière : L' Orne

Pont de la RD14 #4**Commentaires** : Pont de la RD14 sur l'Orne - sur palplanches amont soutenant culée de rive droite**1** Repère(s) sur le site**GÉNÉRAL****Unité de gestion** : Meuse-Moselle**Code** : DREAL_S_ORN_081b**Date de mise à jour** : 28/05/2021**Auteur** : SPC MM

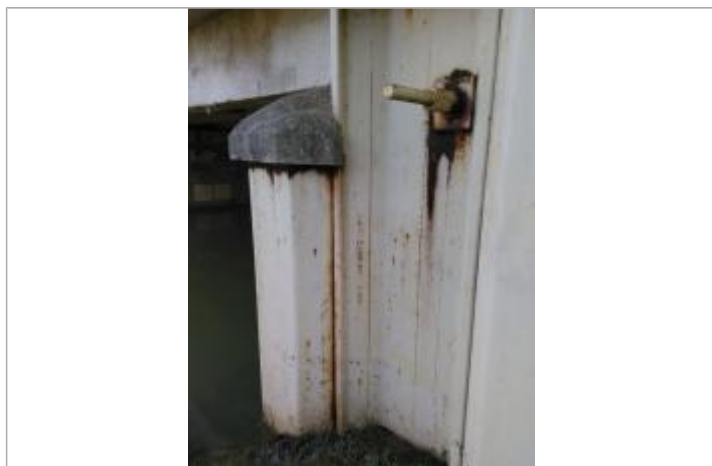
Vue du repère

Nature de l'inondation : **Débordement de cours d'eau**Altitude calculée de l'eau : **189.52 m**Nature du repère : **Laisse d'inondation****Commentaires** : repère à -1,42m sous le couronnement**GÉNÉRAL****Code** : DREAL_R_ORN_081b_1**Date de mise à jour** :**Auteur** : SPC MM

Rattachement GPS Teria. Dépôt flottants assez net=Trait marqué à la peinture jaune 02/20. (Précision = bonne)

Référence nivelée : Marque d'inondation**Système altimétrique** : NGF IGN 1969 (système normal)**Altitude de la référence (en m)** : 189.520 m**Altitude calculée de l'eau (en m)** : 189.52 m
