Commune : **BUZY-DARMONT**  
**impasse du Château**

Rivière : **L' Orne**

Commentaires : Ponceau sur bras secondaire - impasse du Château. Amont rive gauche.

**GÉNÉRAL****Unité de gestion :** Meuse-Moselle**Code :** DREAL\_S\_ORN\_092**Date de mise à jour :** 28/05/2021**Auteur :** SPC MM

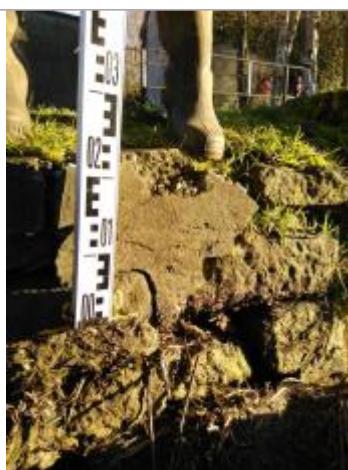
Vue du repère

**4 Février 2020**Nature de l'inondation : **Débordement de cours d'eau**Altitude calculée de l'eau : **193.69 m**Nature du repère : **Laisse d'inondation**

Commentaires : repère a -0,23m TN

Rattachement aux repères de niveling J.B.L3-14, 15 &amp; 15a. eau passait sous renfort béton du ponceau d'après riveraines. Dépôt flottants net=Trait marqué à la peinture jaune 02/20. (Précision = bonne à moyenne).
