Commune : **BUZY-DARMONT****Pont chemin rural**Rivière : **L' Orne****Commentaires :** Pont chemin rural - sur mur de retour de culée rive gauche en aval.**1**

GÉNÉRAL**Unité de gestion :** Meuse-Moselle**Code :** DREAL_S_ORN_093**Date de mise à jour :** 28/05/2021**Auteur :** SPC MM

**4 Février 2020****Nature de l'inondation :** Débordement de cours d'eau**Altitude calculée de l'eau :** **194.26 m****Nature du repère :** Laisse d'inondation**Commentaires :** repère à -0,55 m en dessous du couronnement**GÉNÉRAL****Code :** DREAL_R_ORN_093_1**Date de mise à jour :****Auteur :** SPC MM

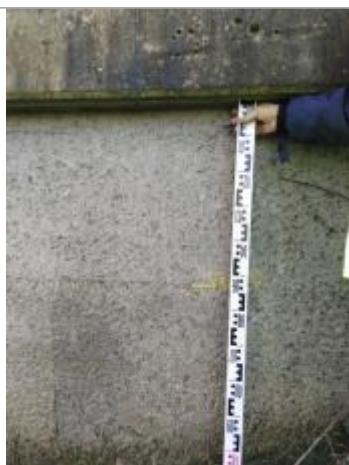
Vue du repère

Rattachement GPS Teria. tablier bas (possible mise en charge récente).

Dépôt de flottants net = Trait marqué à la peinture jaune 02/20.

(Précision = Très bonne).
