Commune : **GUSSAINVILLE**Rivière : **L'Orne****Pont de la D.908 sur L'Orne****Commentaires** : Pont de la D.908 sur L'Orne. sur les palplanches métalliques du mur en retour aval Rive Droite, et environ à l'angle de la culée RD.**1**

GÉNÉRAL**Unité de gestion** : Meuse-Moselle**Code** : DREAL_S_ORN_097**Date de mise à jour** : 28/05/2021**Auteur** : SPC MM

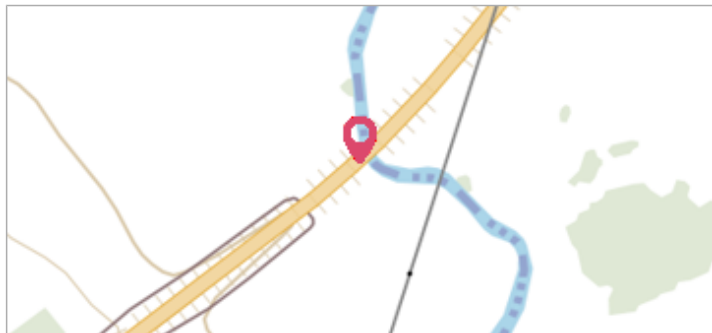
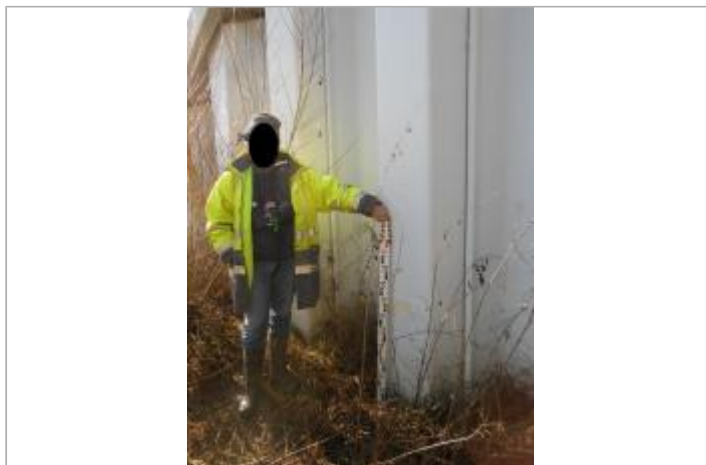
Vue du site

Nature de l'inondation : **Débordement de cours d'eau**Nature du repère : **Laisse d'inondation****Commentaires** : Trace sur les palplanches métalliques du mur en retour aval Rive Droite, et environ à l'angle de la culée RD.**GÉNÉRAL****Code** : DREAL_R_ORN_097_1**Date de mise à jour** :**Auteur** : SPC MM

Rattachement GPS Teria. Trace laisse crue = Trait marqué à la peinture jaune 02/20. (Précision = Très bonne).
