Commune : **GUSSAINVILLE**Rivière : **L' Orne****Pont de la D.908 sur L'Orne #2****Commentaires** : Pont de la D.908 sur L'Orne. 1ère sous le pont, sur les palplanches métalliques de la culée Rive Droite, et environ au milieu de la culée RD.**1** Repère(s) sur le site**GÉNÉRAL****Unité de gestion** : Meuse-Moselle**Code** : DREAL\_S\_ORN\_098a**Date de mise à jour** : 28/05/2021**Auteur** : SPC MM

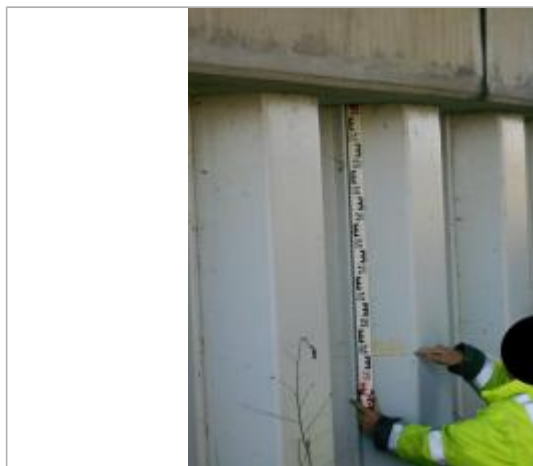
Vue du repère

Nature de l'inondation : **Débordement de cours d'eau**Altitude calculée de l'eau : **196.37 m**Nature du repère : **Laisse d'inondation****Commentaires** : Trace sous le pont, sur les palplanches métalliques de la culée Rive Droite, et environ au milieu de la culée RD. Trace à -95 cm de la poutre en béton.**GÉNÉRAL****Code** : DREAL\_R\_ORN\_098a\_1**Date de mise à jour** :**Auteur** : SPC MM

Rattachement GPS Teria. Trace laisse crue = Trait marqué à la peinture jaune 02/20. (Précision = Très bonne).
