Commune : GUSSAINVILLE

Rivière : L' Orne

## Pont de la D.908 sur L'Orne #3

### SOURCE DE REPÉRAGE : RELEVÉ DE LAISSES SUITE À LA CRUE DE L'ORNE DU 4 FÉVRIER 2020 -

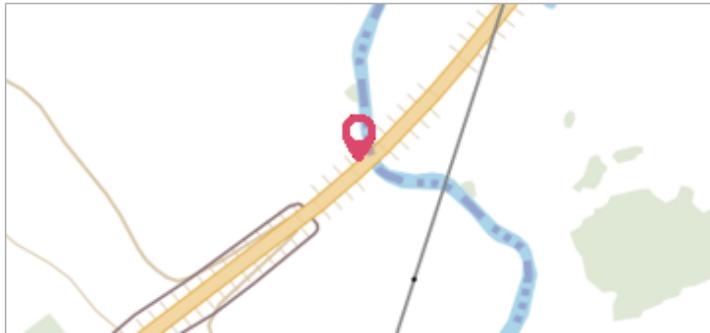
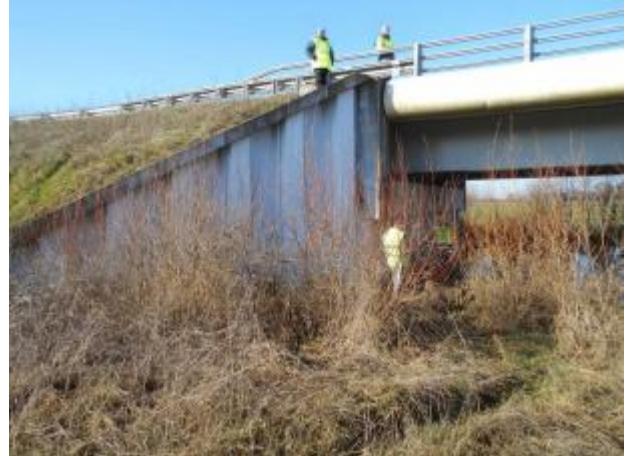
Vue du site

**Commentaires :** Pont de la D.908 sur L'Orne. 2ème sous le pont, (en amont de ORN16), sur les palplanches métalliques de la culée Rive Droite, et environ au milieu de la culée RD.

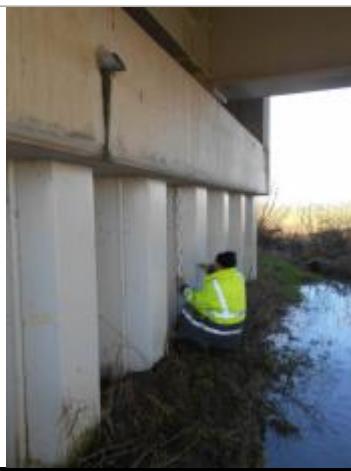
Vue du repère

**Commentaires :** Trace sous le pont, (en amont de ORN16), sur les palplanches métalliques de la culée Rive Doite, et environ au milieu de la culée RD. Trace à -95 cm de la poutre en béton.
