Commune : **GUSSAINVILLE** | Rivière : **L'Orne**

Pont de la D.908 sur L'Orne #3

SOURCE DE REPÉRAGE : RELEVÉ DE LAISSES SUITE À LA CRUE DE L'ORNE DU 4 FÉVRIER 2020 -

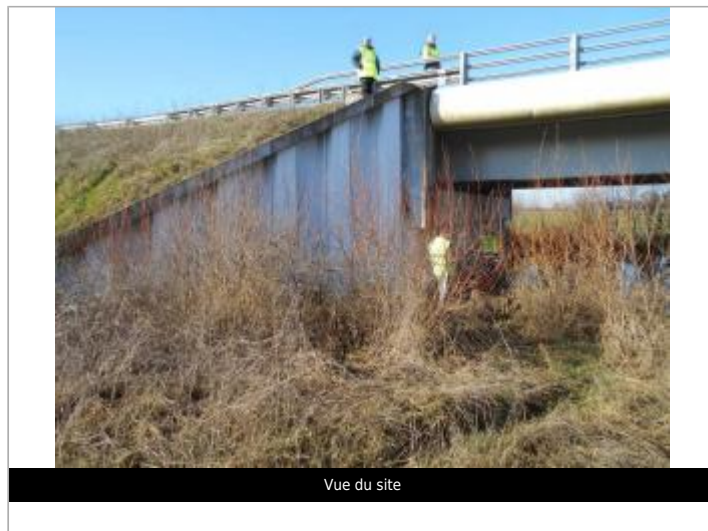
Commentaires : Pont de la D.908 sur L'Orne. 2ème sous le pont, (en amont de ORN16), sur les palplanches métalliques de la culée Rive Droite, et environ au milieu de la culée RD. **1** Repère(s) sur le site

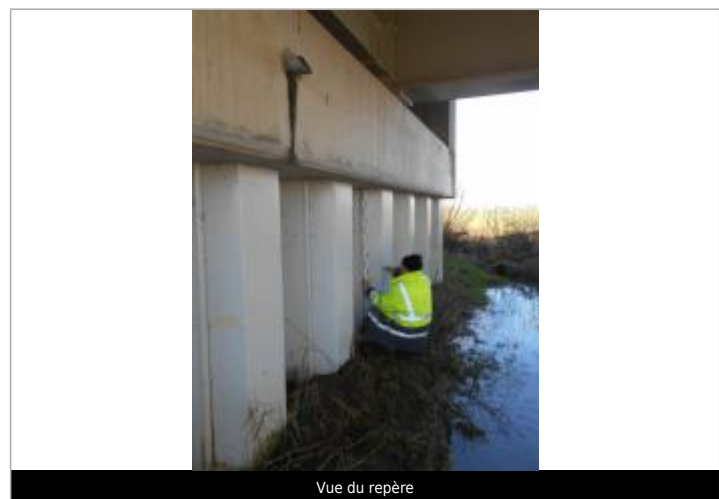
Code : DREAL_R_ORN_098b_1 **Date de mise à jour :** 28/05/2021
Auteur : SPC MM

Commentaires : Trace sous le pont, (en amont de ORN16), sur les palplanches métalliques de la culée Rive Droite, et environ au milieu de la culée RD. Trace à -95 cm de la poutre en béton.
