Commune : **BOINVILLE-EN-WOEVRE**Rivière : **L' Orne**

## Pont de la D.908

**SOURCE DE REPÉRAGE : RELEVÉ DE LAISSES SUITE À LA CRUE DE L'ORNE DU 4 FÉVRIER 2020 -**

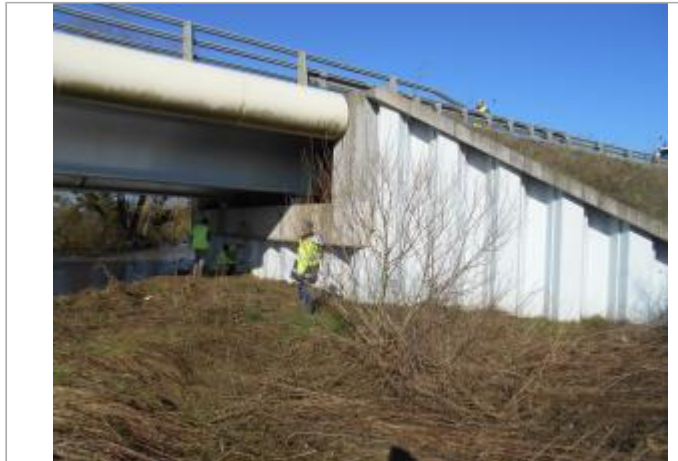
Vue du site

**Commentaires :** Pont de la D.908 sur L'Orne. 2s en dessous du pont, sur les palplanches métalliques de la culée Rive Gauche, environ vers l'amont de la culée du pont.

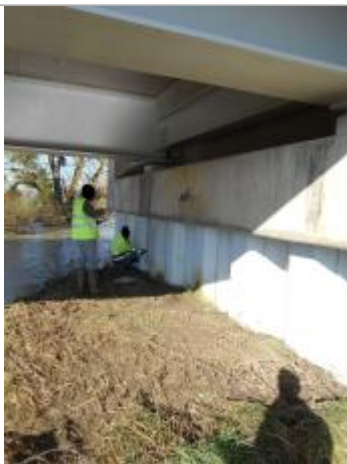
Vue du repère

**Commentaires :** Traces en dessous du pont, sur les palplanches métalliques de la culée Rive Gauche, environ vers l'amont de la culée du pont. Traces à -77 cm depuis le dessous de la poutre en béton.

Rattachement GPS Teria. Trace laisse crue = Trait marqué à la peinture jaune 02/20. (Précision = Très bonne).
