Commune : **WARCQ**Rivière : **L'Orne****12 Route de Fresnes****Commentaires** : Sur une rampe en béton, pour accéder au jardin en arrière de la propriété sise au 12 Route de Fresnes.**1** Repère(s) sur le site**GÉNÉRAL****Unité de gestion** : Meuse-Moselle**Code** : DREAL_S_ORN_104**Date de mise à jour** : 28/05/2021**Auteur** : SPC MM

GÉOLOCALISATION**Coordonnées WGS84** : X: 5.65095175 / Y: 49.19270730**Coordonnées RGF93 (Lambert 93)** X: 893219.04 / Y: 6902463.33**Coordonnées RGF93 (ETRS89)** : X: 5.6509518 / Y: 49.1927073**Code Hydro**: A8--0100**Rive de référence**: Non renseigné**4 février 2020**

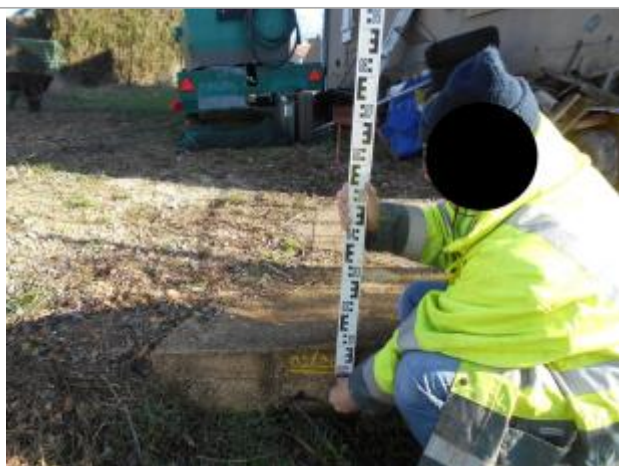
Vue du repère

Nature de l'inondation : **Débordement de cours d'eau**Altitude calculée de l'eau : **197.37 m**Nature du repère : **Laisse d'inondation****Commentaires** : Trace à 50 cm de l'extrémité amont de la rampe en béton, face côté rivière. (Parcelle OA391).**GÉNÉRAL****Code** : DREAL_R_ORN_104_1**Date de mise à jour** :**Auteur** : SPC MM
