Commune : **WARCQ****12 Route de Fresnes**Rivière : **L' Orne****Commentaires :** Sur une rampe en béton, pour accéder au jardin en arrière de la propriété sise au 12 Route de Fresnes.**1**

GÉNÉRAL**Unité de gestion :** Meuse-Moselle**Code :** DREAL_S_ORN_104**Date de mise à jour :** 28/05/2021**Auteur :** SPC MM

**4 Février 2020****Nature de l'inondation :** Débordement de cours d'eau**Altitude calculée de l'eau :** **197.37 m****Nature du repère :** Laisse d'inondation**Commentaires :** Trace à 50 cm de l'extrémité amont de la rampe en béton, face côté rivière. (Parcelle OA391).**GÉNÉRAL****Code :** DREAL_R_ORN_104_1**Date de mise à jour :****Auteur :** SPC MM

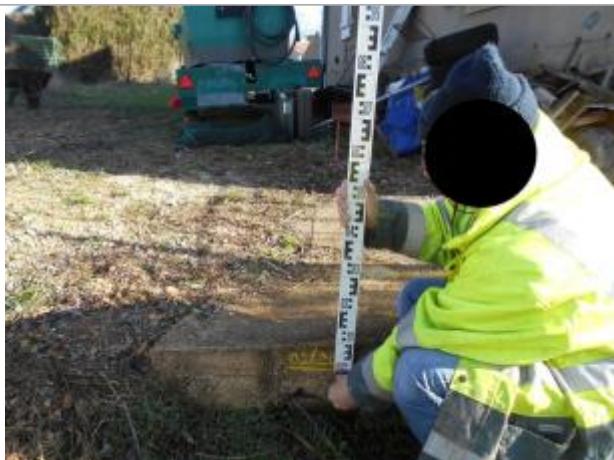
Vue du repère

Rattachement GPS Teria. Trace laisse crue = Trait marqué à la peinture jaune 02/20. (Précision = Très bonne).
