Commune : ETAIN

Pont SNCF

Rivière : L' Orne

GÉNÉRAL**Unité de gestion :** Meuse-Moselle**Code :** DREAL_S_ORN_107**Date de mise à jour :** 28/05/2021**Auteur :** SPC MM

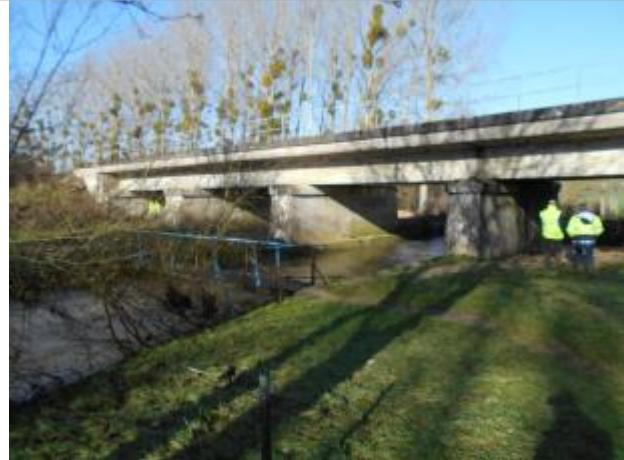
Vue du site

Commentaires : Pont SNCF de la voie ferrée sur l'Orne. Sur l'amont de la culée Rive Droite du pont SNCF.**1**

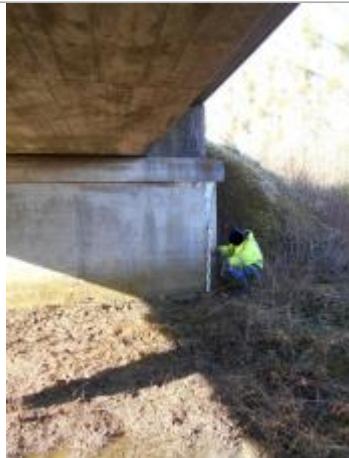
Vue du repère

**4 Février 2020****Nature de l'inondation :** Débordement de cours d'eau**Altitude calculée de l'eau :** **200.69 m****Nature du repère :** Laisse d'inondation**Commentaires :** Trace à -146 cm en dessous du couronnement béton qui supporte les poutres du tablier du pont. Trace à proximité d'un repère de niveling de la SNCF.**GÉNÉRAL****Code :** DREAL_R_ORN_107_1**Date de mise à jour :****Auteur :** SPC MM

Rattachement au repère de niveling H.J.168. Trace laisse crue = Trait marqué à la peinture jaune 02/20. (Précision = Très bonne).
