Commune : **ETAIN****pont de la D.65**Rivière : **L' Orne**

GÉNÉRAL**Unité de gestion :** Meuse-Moselle**Code :** DREAL_S_ORN_108**Date de mise à jour :** 28/05/2021**Auteur :** SPC MM

SOURCE DE REPÉRAGE : RELEVÉ DE LAISSES SUITE À LA CRUE DE L'ORNE DU 4 FÉVRIER 2020 -

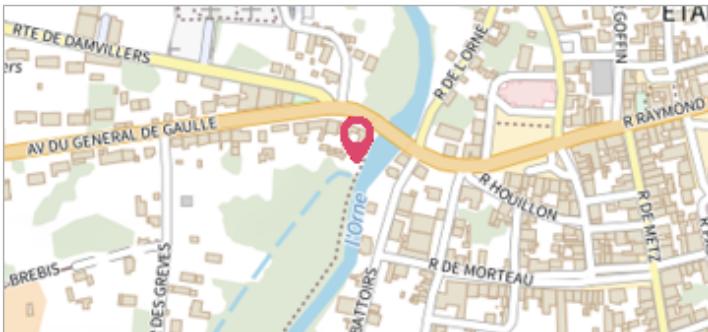
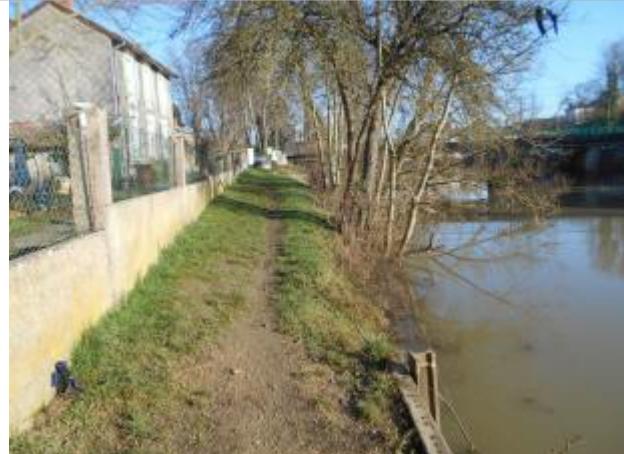
Vue du site

Commentaires : A environ 43 m en aval Rive Droite du pont de la D.65, sur l'Orne, sur le mur de clôture en béton en arrière de la propriété sis au 1 avenue général De Gaulle, côté face à la rivière (Parcelle AC63).

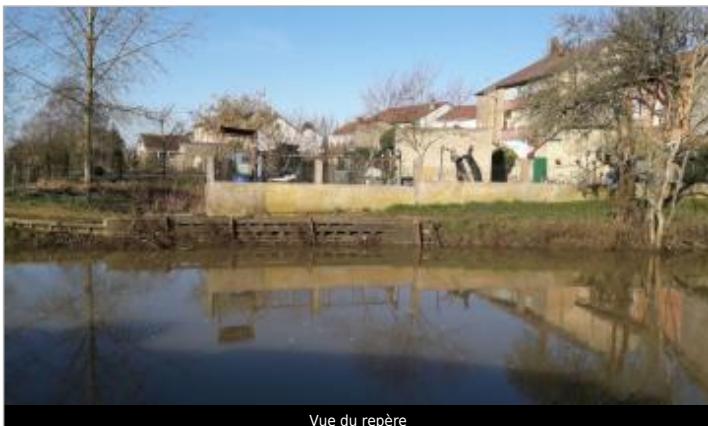
Vue du repère

Commentaires : Trace sur le mur de clôture en béton en arrière de la propriété sis au 1 avenue général De Gaulle, côté face à la rivière (Parcelle AC63).

Rattachement GPS Teria. Trace laisse crue = Trait marqué à la peinture jaune 02/20. (Précision = Très bonne).
