Commune : **FOAMEIX-ORNEL** | Rivière : **L' Orne**

**Pont de la D.197a #2**

**4 février 2020**

**SOURCE DE REPÉRAGE : RELEVÉ DE LAISSES SUITE À LA CRUE DE L'ORNE DU 4 FÉVRIER 2020 -**

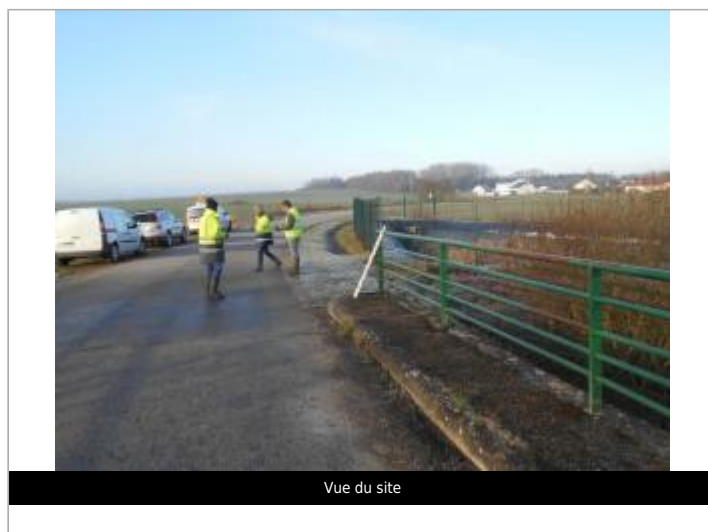
**Commentaires** : Pont de la D.197a, sur l'Orne. sur l'angle amont de la culée Rive Droite et face à la rivière.

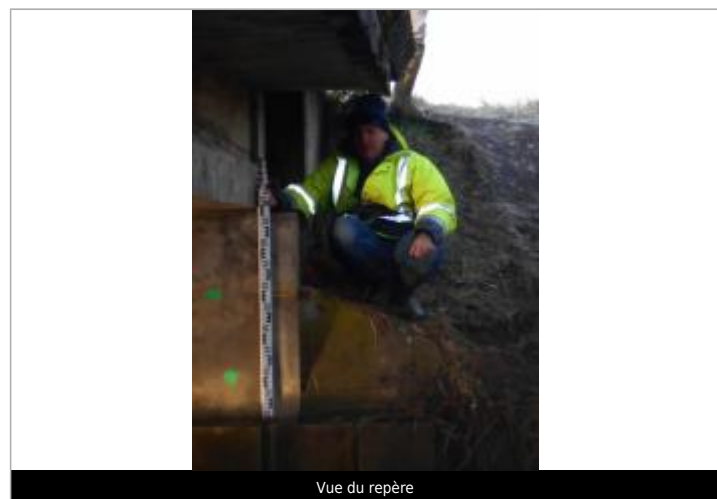
**Commentaires** : Trace sur l'angle amont de la culée Rive Droite et face à la rivière. Trace à +58 cm depuis le béton au niveau de l'arrase des palplanches métalliques.
