Commune : **JARNY**Rivière : **L' Orne**

## Pont de la RD603 sur l'Yron

**Code :** DREAL\_S\_YRO\_001

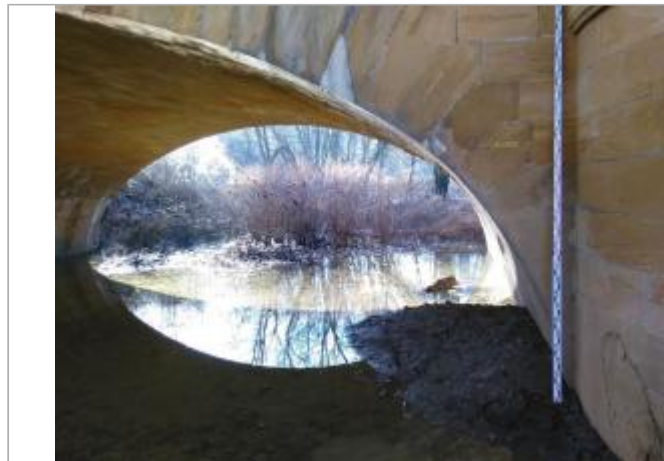
Vue du site

**Commentaires :** Pont de la RD603 sur l'Yron - sur bandeau de voûte face aval, côté pile de rive droite.

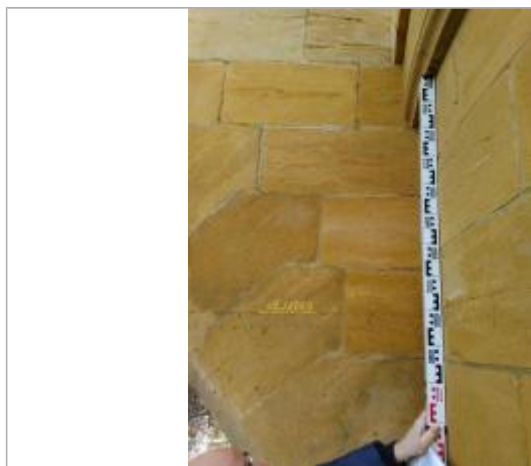
Vue du repère

**Commentaires :** Deux laisses distinguées. repère placé sur la laisse la plus haute à -0,79m de base de couronne de la pile

Rattachement GPS Teria. Dépôt flottants net=Trait marqué à la peinture jaune 02/2020. (Précision = bonne à très bonne)
