Commune : **METZ**Rivière : **La Seille**

## Escalier descendant vers la promenade

**Code** : DREAL\_S\_SEI\_002

### SOURCE DE REPÉRAGE : RELEVÉ DE LAISSES SUITE À LA CRUE DE LA SEILLE DU 4 FÉVRIER 2020 -

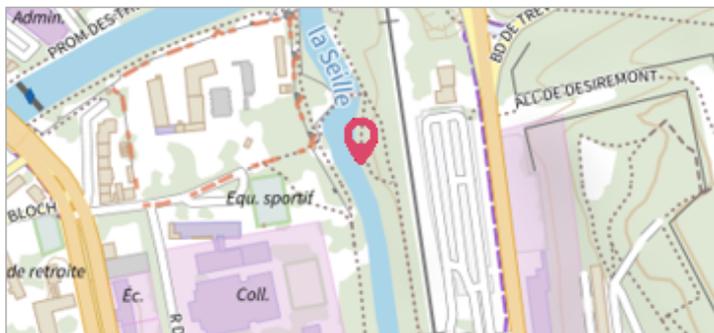
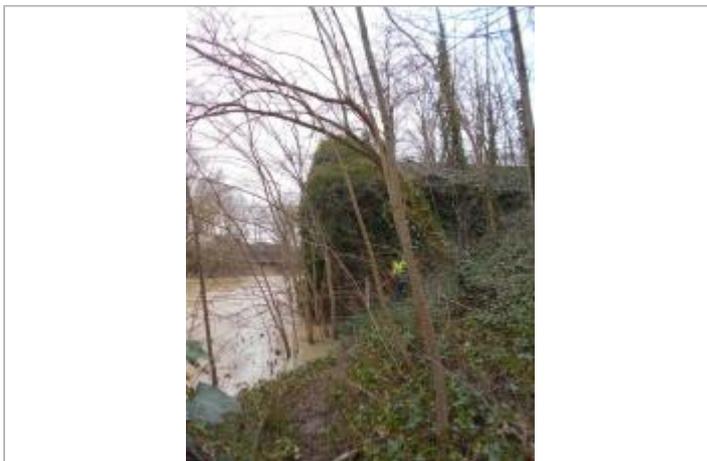
**Commentaires** : Muraille retour fortification en RD de la Seille à 50 m environ en amont de la passerelle en bois franchissant la Seille avant sa confluence dans le bras mort de la Moselle

Vue du site

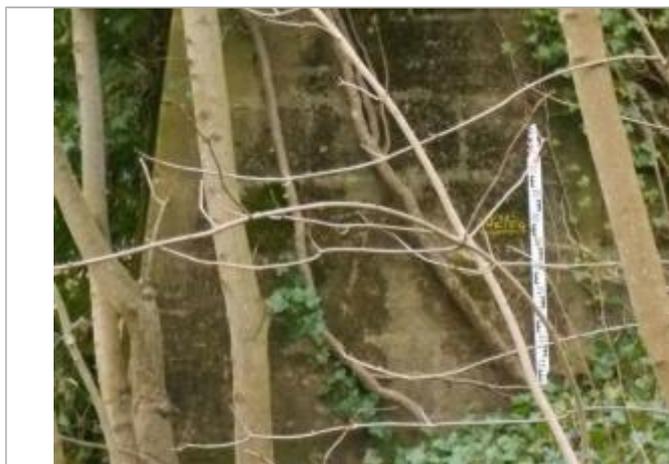
Altitude calculée de l'eau : **163.95 m**

Nature du repère : **Laisse d'inondation**

**Commentaires** : Trace visible sur maçonnerie du mur des fortifications perpendiculaire à l'écoulement

Vue du repère
