Commune : **METZ**

Rivière : **La Seille**

Escalier descendant vers la promenade #2

SOURCE DE REPÉRAGE : RELEVÉ DE LAISSES SUITE À LA CRUE DE LA SEILLE DU 4 FÉVRIER 2020 -

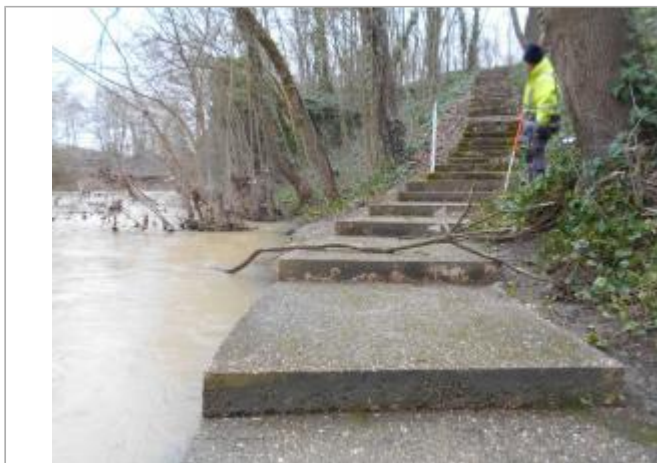
Vue du site

Commentaires : Escalier descendant vers la promenade longeant en RD la Seille
