Commune : **METZ** | Rivière : **La Seille**

# pont Sainte Barbe

**Commentaires** : Mur de retour amont culée du pont Sainte Barbe

**SOURCE DE REPÉRAGE : RELEVÉ DE LAISSES SUITE À LA CRUE DE LA SEILLE DU 4 FÉVRIER 2020 -**

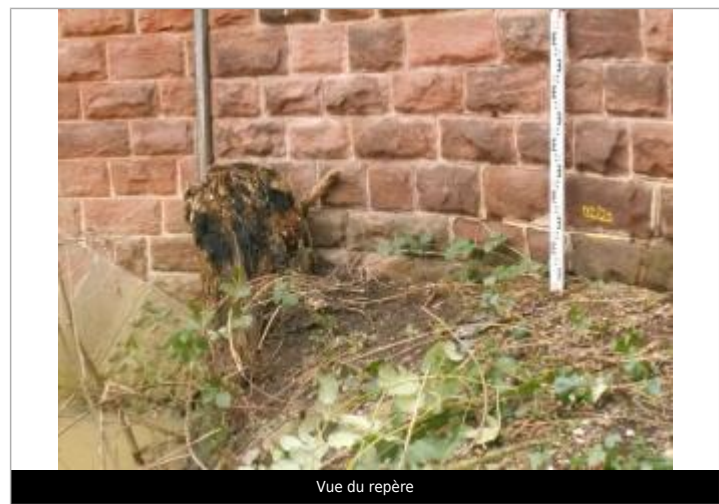
**4 février 2020**      Altitude calculée de l'eau : **163.99 m**

Nature de l'inondation : **Débordement de cours d'eau**      Nature du repère : **Laisse d'inondation**
