Commune : **METZ** | Rivière : **La Seille**

## pont SNCF derrière le parking Mazelle

**SOURCE DE REPÉRAGE : RELEVÉ DE LAISSES SUITE À LA CRUE DE LA SEILLE DU 4 FÉVRIER 2020 -**

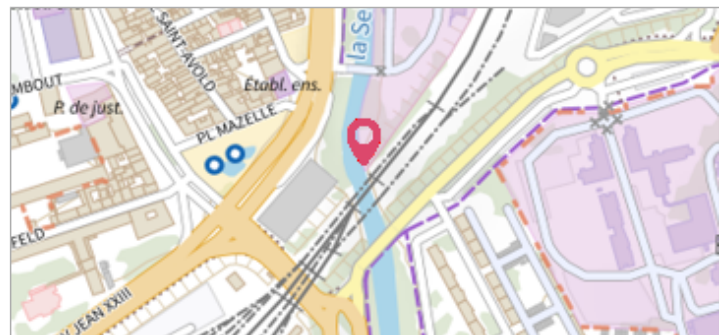
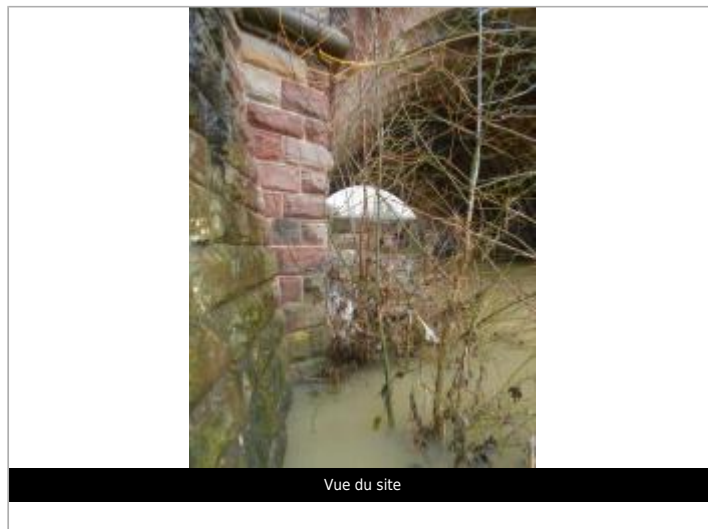
**Commentaires :** Pont SNCF derrière le parking Mazelle - culée aval RD en grès rose

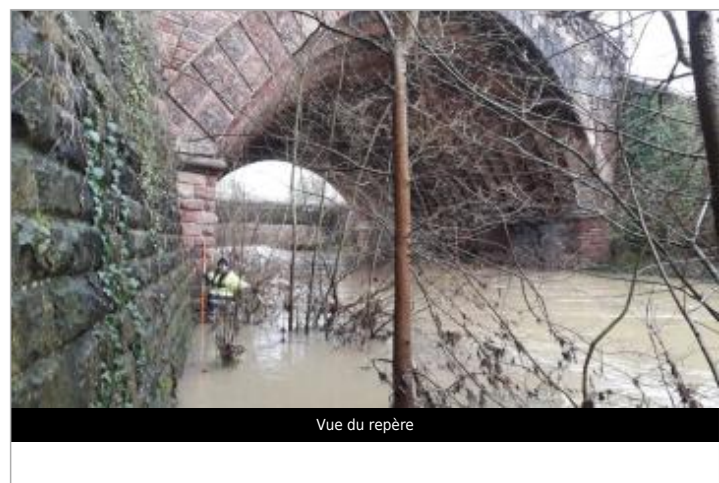
Nature de l'inondation : **Débordement de cours d'eau**      Nature du repère : **Laisse d'inondation**

**Commentaires :** Dépôt bien visible et se prolongeant sur les autres murs en maçonnerie immédiatement en aval de la culée
