Commune : **METZ** | Rivière : **La Seille**

## chemin aménagé le long de la Seille

**SOURCE DE REPÉRAGE : RELEVÉ DE LAISSES SUITE À LA CRUE DE LA SEILLE DU 4 FÉVRIER 2020 -**

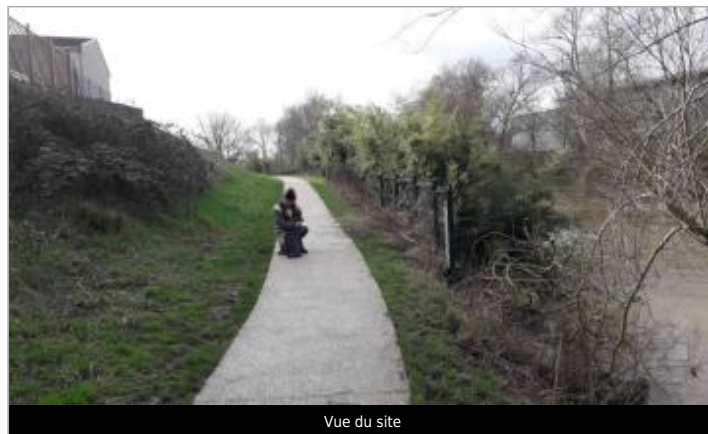
Vue du site

**Commentaires** : Premier poteau en vert à la fin du grillage du chemin bétonné aménagé le long de la Seille en bas de la rue Turgot

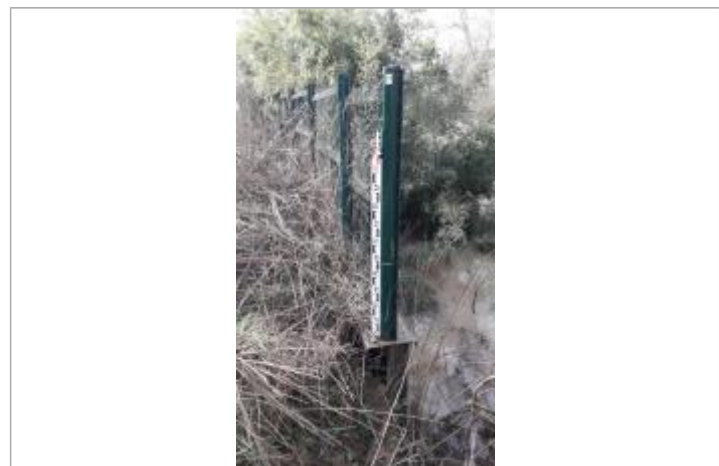
Vue du repère

Nature de l'inondation : **Débordement de cours d'eau**      Nature du repère : **Laisse d'inondation**

**Commentaires** : 0.5 m au dessus du massif béton
