Commune : **METZ** | Rivière : **La Seille**

Rue Lothaire

Commentaires : Rue Lothaire. Au Pont Lothaire. Sur la culée Rive Gauche, face aval, près de l'angle. **1** Repère(s) sur le site

SOURCE DE REPÉRAGE : RELEVÉ DE LAISSES SUITE À LA CRUE DE LA SEILLE DU 4 FÉVRIER 2020 -

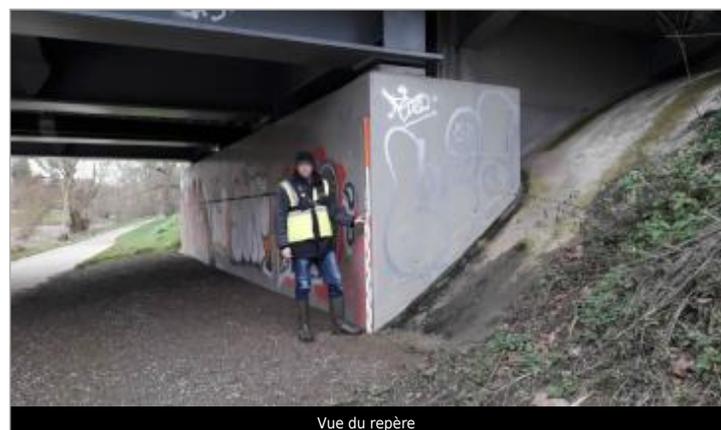
Vue du repère

4 Février 2020
 Nature de l'inondation : **Débordement de cours d'eau** Nature du repère : **Laisse d'inondation**

Commentaires : Trace laisse crue = Trait marqué à la peinture jaune 02/20. (Précision = Très bonne).
