Commune : **MARLY** | Rivière : **La Seille**

Pont et passerelle de la D.113A #3

SOURCE DE REPÉRAGE : RELEVÉ DE LAISSES SUITE À LA CRUE DE LA SEILLE DU 4 FÉVRIER 2020 -

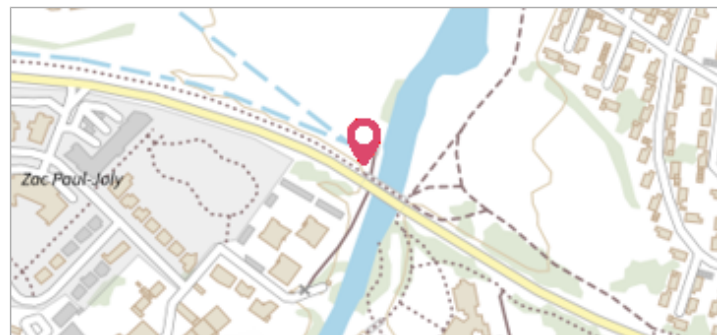
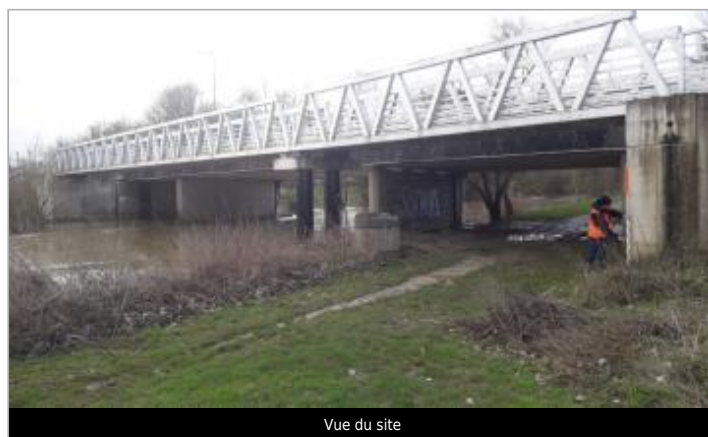
Vue du site

Commentaires : La Corvée de Norroy. Pont et passerelle de la D.113A sur La Seille. Sur la culée Rive Gauche de la passerelle en ALU, sur la face aval, à l'angle.

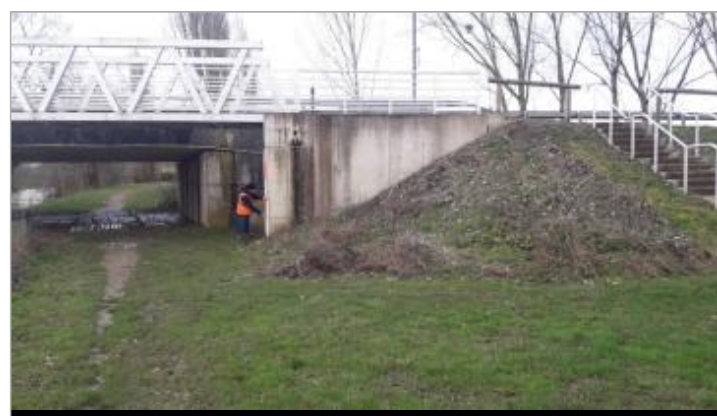
Vue du repère

Commentaires : Trace laisse crue = Trait marqué à la peinture jaune 02/20. (Précision = Très bonne).
