Commune : **MARLY** | Rivière : **La Seille**

## Pont et passerelle de la D.113A #3

**SOURCE DE REPÉRAGE : RELEVÉ DE LAISSES SUITE À LA CRUE DE LA SEILLE DU 4 FÉVRIER 2020 -**

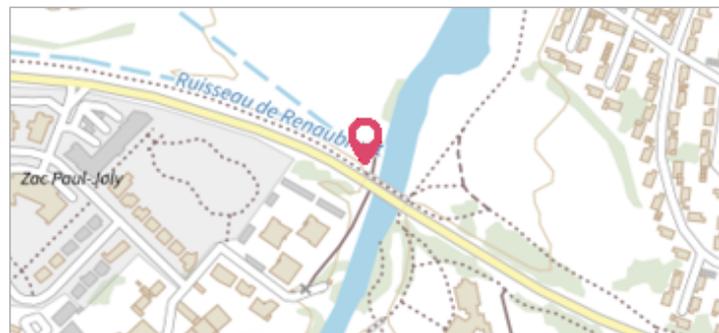
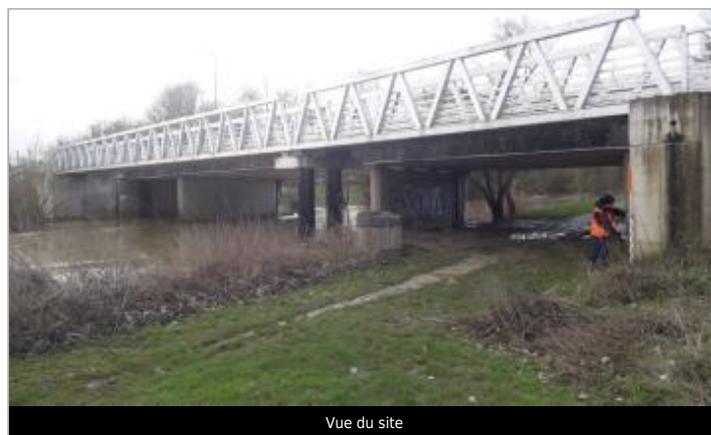
Vue du site

**Commentaires** : La Corvée de Norroy. Pont et passerelle de la D.113A sur La Seille. Sur la culée Rive Gauche de la passerelle en ALU, sur la face aval, à l'angle.

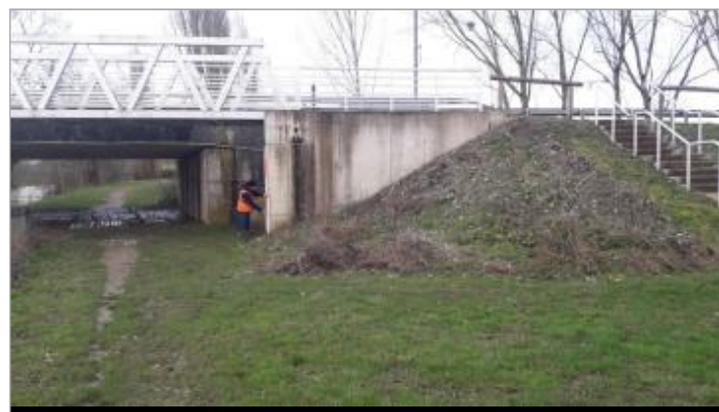
Vue du repère

**4 Février 2020**  
 Nature de l'inondation : **Débordement de cours d'eau**      Nature du repère : **Laisse d'inondation**

**Commentaires** : Trace laisse crue = Trait marqué à la peinture jaune 02/20. (Précision = Très bonne).
