Commune : **MARLY** | Rivière : **La Seille**

Pont et passerelle de la D.113A #6

SOURCE DE REPÉRAGE : RELEVÉ DE LAISSES SUITE À LA CRUE DE LA SEILLE DU 4 FÉVRIER 2020 -

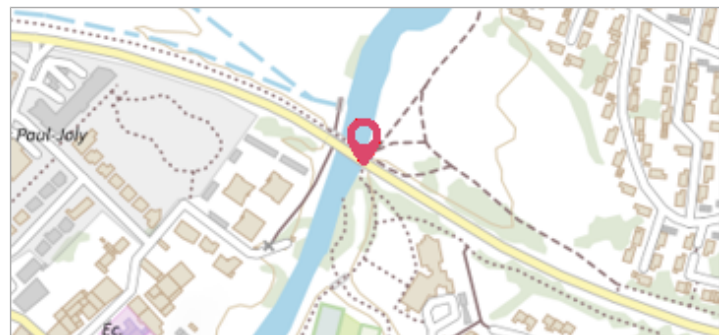
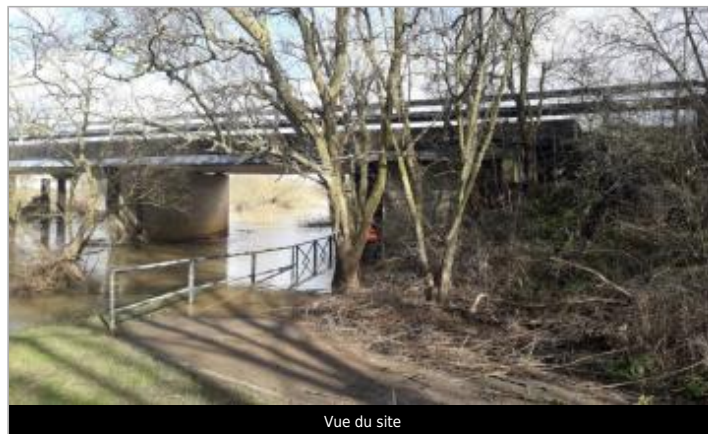
Vue du site

Commentaires : La Corvée de Norroy. Pont et passerelle de la D.113A sur La Seille. Sur la culée Rive Droite du pont, sur la face amont.

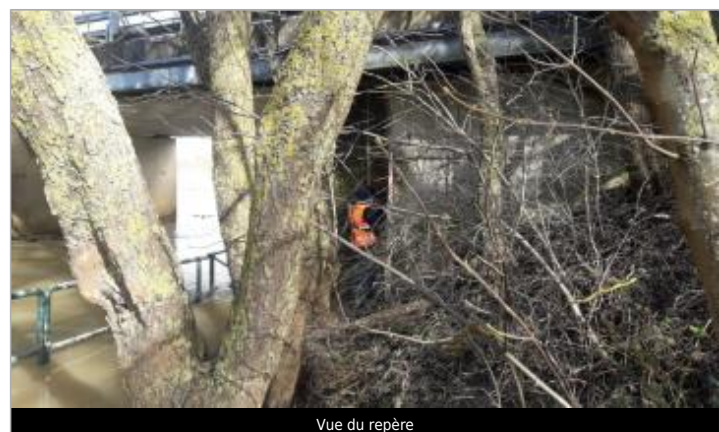
Vue du repère

Commentaires : Trace laisse crue = Trait marqué à la peinture jaune 02/20. (Précision = Très bonne).
