Commune : **MARLY** | Rivière : **La Seille**

Rue des Écoles

SOURCE DE REPÉRAGE : RELEVÉ DE LAISSES SUITE À LA CRUE DE LA SEILLE DU 4 FÉVRIER 2020 -

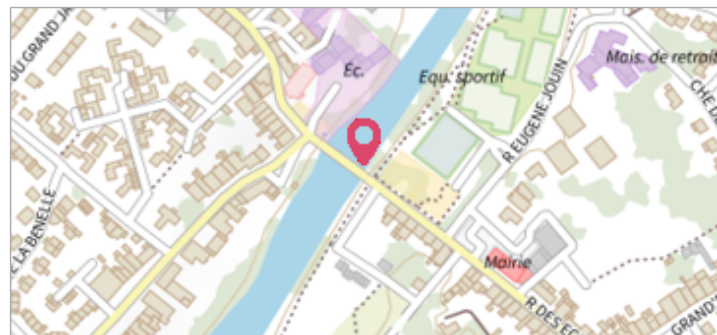
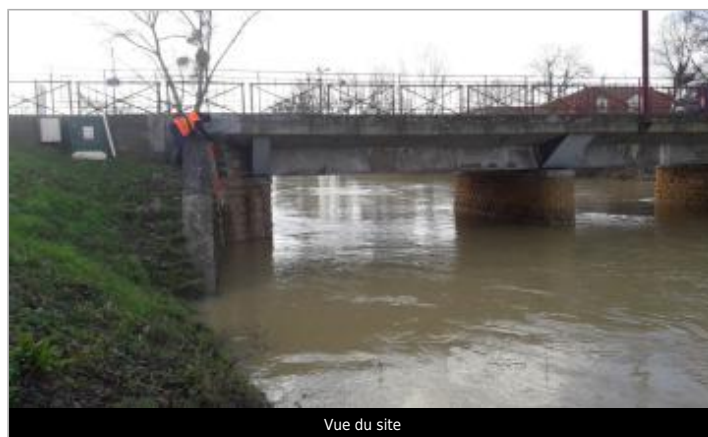
Vue du site

Commentaires : Pont de la D.5C = Rue des Ecoles. Trace sur la culée Rive Droite. Sur la face en aval de la culée.

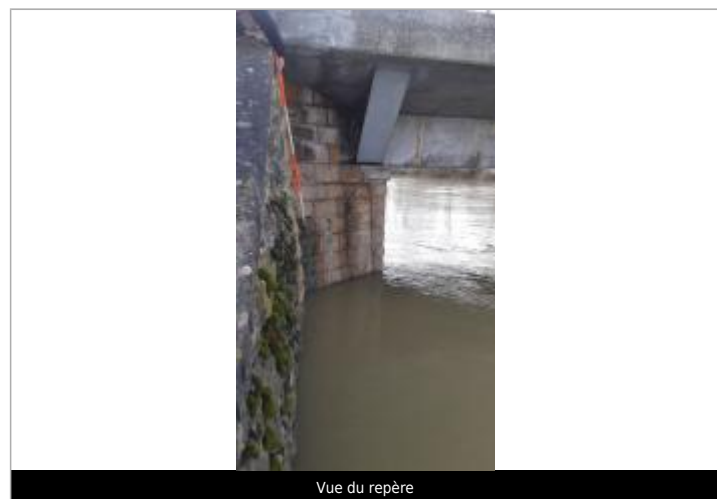
Vue du repère

Commentaires : Trace laisse crue = Trace NON marquée, mais visible et bien nette avec les brindilles (à l'extrémité de la pointe du jalon). (Précision = Très bonne).
