Commune : **MARLY**Rivière : **La Seille****6 rue de La Gare**

**GÉNÉRAL****Unité de gestion :** Meuse-Moselle**Code :** DREAL\_S\_SEI\_075**Date de mise à jour :** 28/05/2021**Auteur :** SPC MM

**GÉNÉRAL****Code :** DREAL\_R\_SEI\_075\_1**Date de mise à jour :****Auteur :** SPC MM

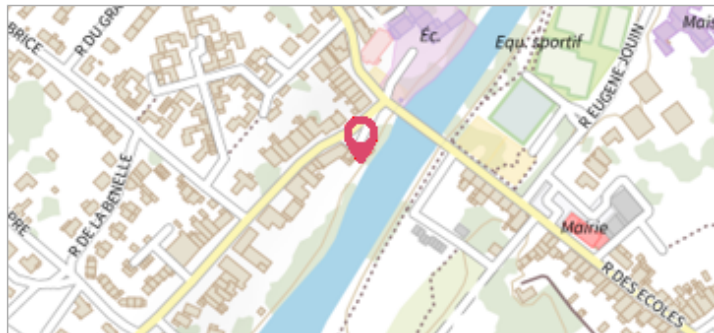
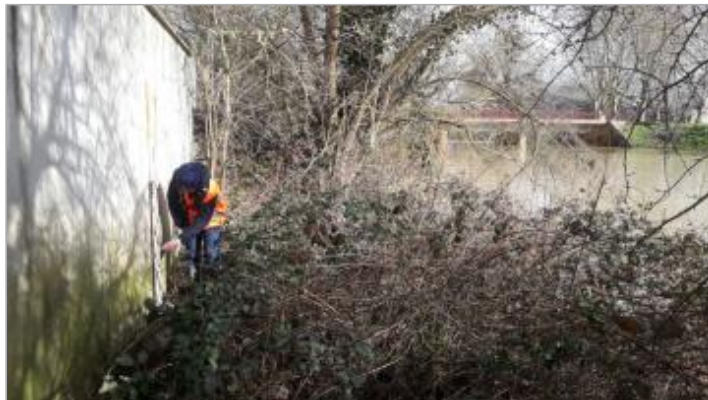
Vue du site

**Commentaires :** Immeuble au 6 rue de La Gare = D.113A. Sur le mur de soutènement du parking en arrière de l'immeuble, au bas du mur.

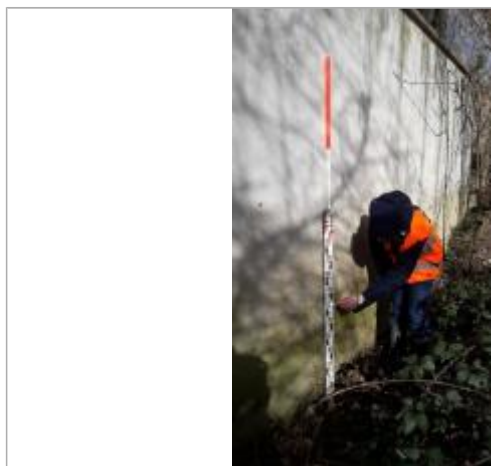
Vue du repère

**4 Février 2020**Nature de l'inondation : **Débordement de cours d'eau**Altitude calculée de l'eau : **169.39 m**Nature du repère : **Laisse d'inondation**

**Commentaires :** Trace laisse crue = Trait marqué à la peinture jaune 02/20. (Précision = Très bonne).
