Commune : **FLEURY****bras moulin - pont de la RD66**Rivière : **La Seille****Commentaires :** Bras moulin - pont de la RD66 - retour aval de culée RG**1**

GÉNÉRAL**Unité de gestion :** Meuse-Moselle**Code :** DREAL_S_SEI_089**Date de mise à jour :** 28/05/2021**Auteur :** SPC MM

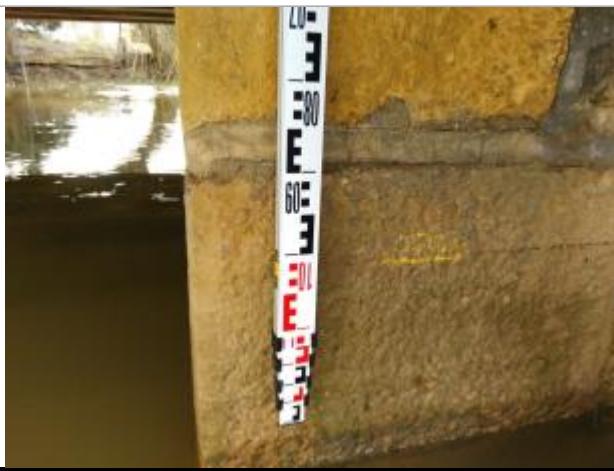
Vue du repère

**4 Février 2020**Nature de l'inondation : **Débordement de cours d'eau**Altitude calculée de l'eau : **172.54 m**Nature du repère : **Laisse d'inondation****Commentaires :** douteux? (marque basse par rapport à l'amont et par rapport à la laisse aval du pont de la Seille) -dans la continuité laisses de crues TN. -1,03m de base tablier**GÉNÉRAL****Code :** DREAL_R_SEI_089_1**Auteur :** SPC MM**Date de mise à jour :**

Référence nivélée : Marque d'inondation**Système altimétrique :** NGF IGN 1969 (système normal)**Altitude de la référence (en m) :** 172.540 m**Altitude calculée de l'eau (en m) :** 172.54
