Commune : **FLEURY****bras moulin - pont de la RD66 #2**Rivière : **La Seille****Commentaires :** Bras moulin - pont de la RD66 - retour amont de culée RG**1**

GÉNÉRAL**Unité de gestion :** Meuse-Moselle**Code :** DREAL_S_SEI_090**Date de mise à jour :** 28/05/2021**Auteur :** SPC MM

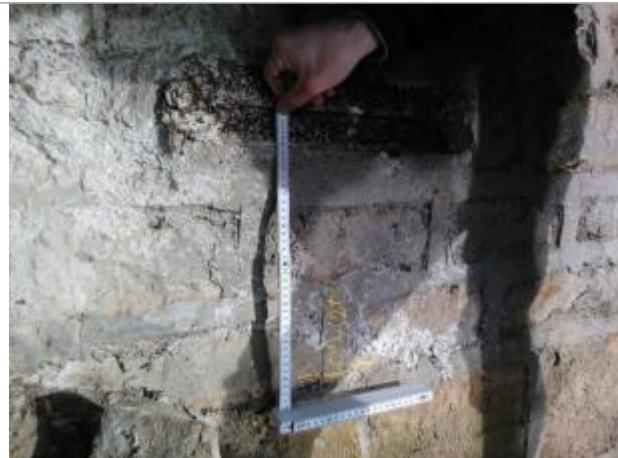
Vue du repère

**4 Février 2020****Nature de l'inondation :** Débordement de cours d'eau**Altitude calculée de l'eau :** **172.71 m****Nature du repère :** Laisse d'inondation**Commentaires :** dépôt bien visible, -0,91m de base tablier, - 0,37m par rapport repère 1910 (09 au 11 novembre 1910)**GÉNÉRAL****Code :** DREAL_R_SEI_090_1**Date de mise à jour :****Auteur :** SPC MM
