Commune : **FLEURY**Rivière : **La Seille****bras moulin - pont de la RD66 #2****Commentaires** : Bras moulin - pont de la RD66 - retour amont de culée RG**1**

GÉNÉRAL**Unité de gestion** : Meuse-Moselle**Code** : DREAL_S_SEI_090**Date de mise à jour** : 28/05/2021**Auteur** : SPC MM

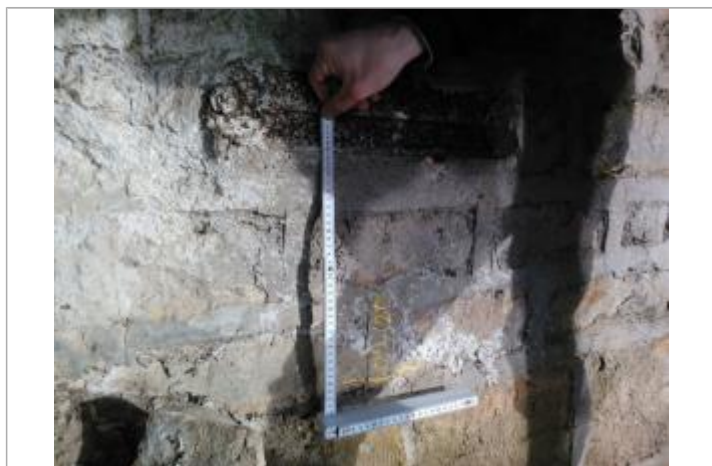
Vue du repère

Nature de l'inondation : **Débordement de cours d'eau**Altitude calculée de l'eau : **172.71 m**Nature du repère : **Laisse d'inondation****Commentaires** : dépôt bien visible, -0,91m de base tablier, - 0,37m par rapport repère 1910 (09 au 11 novembre 1910)**GÉNÉRAL****Code** : DREAL_R_SEI_090_1**Date de mise à jour** :**Auteur** : SPC MM
