Commune : **FLEURY**Rivière : **La Seille****pont de la RD66****Commentaires** : Pont de la RD66 - mur de retour RD amont culée du pont**1** Repère(s) sur le site**GÉNÉRAL****Unité de gestion** : Meuse-Moselle**Code** : DREAL_S_SEI_091**Date de mise à jour** : 28/05/2021**Auteur** : SPC MM

GÉOLOCALISATION**Coordonnées WGS84** : X: 6.17517886 / Y: 49.03203650**Coordonnées RGF93 (Lambert 93)** X: 932127.7 / Y: 6886017.23**Coordonnées RGF93 (ETRS89)** : X: 6.1751789 / Y: 49.0320365**Code Hydro**: A7--0100**Rive de référence**: Droite**4 février 2020**

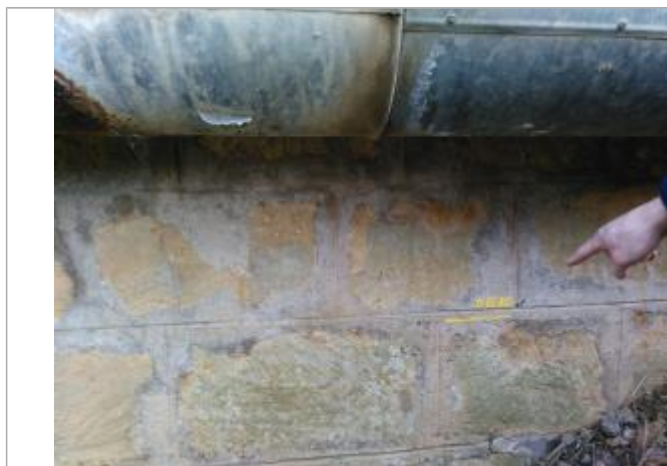
Vue du repère

Nature de l'inondation : **Débordement de cours d'eau**Altitude calculée de l'eau : **172.78 m**Nature du repère : **Laisse d'inondation****Commentaires** : 3 laisses nettes. repère marqué au niveau de laisse supérieure**GÉNÉRAL****Code** : DREAL_R_SEI_091_1**Date de mise à jour** :**Auteur** : SPC MM

MARQUE**Maximum de l'inondation** : Non renseigné**Visibilité** : Non renseigné**État du repère** : Non renseigné**Pérennité** : Non renseigné**Repère calculé** : Non renseigné**PHEC** : Non renseigné**SOURCE DE REPÉRAGE : RELEVÉ DE LAISSES SUITE À LA CRUE DE LA SEILLE DU 4 FÉVRIER 2020 -****Type de repérage** : Campagne de terrain post-inondation**Organisme(s)** : DREAL Grand Est**NIVELLEMENT INITIAL - 09/10/2020****Méthode** : Autre**Organisme** : DREAL Grand Est**Commentaires sur le nivellement** : Nivellement indirect. Rattachement GPS Teria**Référence nivelée** : Marque d'inondation**Système altimétrique** : NGF IGN 1969 (système normal)**Altitude de la référence (en m)** : 172.780 m**Altitude calculée de l'eau (en m)** : 172.78
