Commune : **SILLEGNY**Rivière : **La Seille****pont sur ancien bras d'amenée****Commentaires** : Pont sur ancien bras d'amenée - sur mur en amont du pont**1** Repère(s) sur le site**GÉNÉRAL****Unité de gestion** : Meuse-Moselle**Code** : DREAL\_S\_SEI\_095**Date de mise à jour** : 28/05/2021**Auteur** : SPC MM

**GÉOLOCALISATION****Coordonnées WGS84** : X: 6.16468594 / Y: 48.98789290**Coordonnées RGF93 (Lambert 93)** X: 931557.71 / Y: 6881081.13**Coordonnées RGF93 (ETRS89)** : X: 6.1646859 / Y: 48.9878929**Code Hydro**: A7--0100**Rive de référence**: Gauche**4 Février 2020**

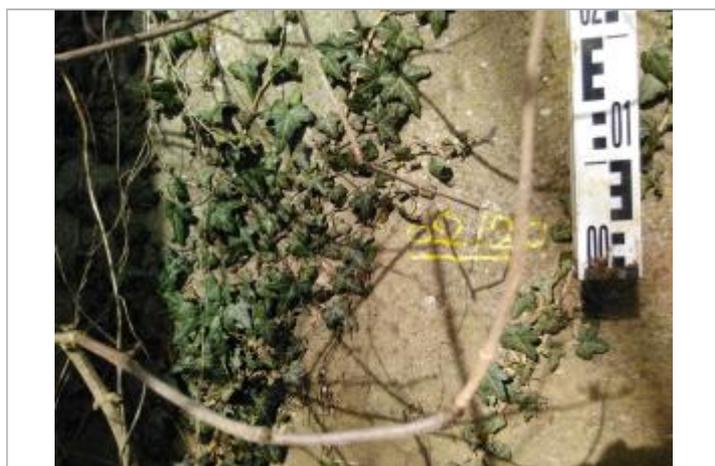
Vue du repère

Nature de l'inondation : **Débordement de cours d'eau**Altitude calculée de l'eau : **175.41 m**Nature du repère : **Laisse d'inondation****Commentaires** : précision bonne - Dans continuité de trace de limons sur face amont pont. (-1,32m par rapport à décrochage béton)**GÉNÉRAL****Code** : DREAL\_R\_SEI\_095\_1**Date de mise à jour** :**Auteur** : SPC MM
