Commune : **BIONCOURT**Rivière : **La Seille****passerelle****Commentaires** : Sous ancienne passerelle surplombant une annexe de la Seille (bras mort)**1** Repère(s) sur le site**GÉNÉRAL****Unité de gestion** : Meuse-Moselle**Code** : DREAL_S_SEI_121**Date de mise à jour** : 28/05/2021**Auteur** : SPC MM

GÉOLOCALISATION**Coordonnées WGS84** : X: 6.35747894 / Y: 48.79298490**Coordonnées RGF93 (Lambert 93)** X: 946577.24 / Y: 6860009.82**Coordonnées RGF93 (ETRS89)** : X: 6.3574789 / Y: 48.7929849**Code Hydro**: A7--0100**Rive de référence**: Non renseigné**4 février 2020**

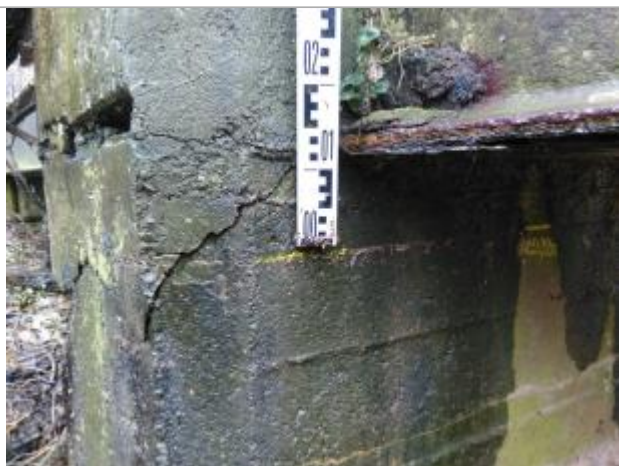
Vue du repère

Nature de l'inondation : **Débordement de cours d'eau**Altitude calculée de l'eau : **197.38 m**Nature du repère : **Laisse d'inondation****Commentaires** : dépôt bien visible retrouvé sur les différentes face de la passerelle - repère sous passerelle sur poutre acier face amont - (-0,13 sous sommet poutre métallique)**GÉNÉRAL****Code** : DREAL_R_SEI_121_1**Date de mise à jour** :**Auteur** : SPC MM

Référence nivelée : Marque d'inondation**Système altimétrique** : NGF IGN 1969 (système normal)**Altitude de la référence (en m)** : 197.380 m**Altitude calculée de l'eau (en m)** : 197.38
