Commune : **BRIN-SUR-SEILLE**Rivière : **La Seille****Pont de la RD77 c****Commentaires** : Pont de la RD77 c - face interne de la culée RG du pont**1**

**GÉNÉRAL****Unité de gestion** : Meuse-Moselle**Code** : DREAL\_S\_SEI\_122**Date de mise à jour** : 28/05/2021**Auteur** : SPC MM

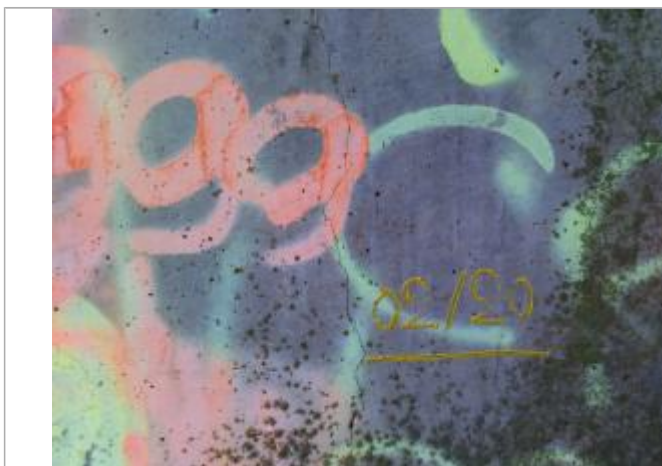
Vue du repère

**4 Février 2020**Altitude calculée de l'eau : **197.66 m**Nature de l'inondation : **Débordement de cours d'eau**Nature du repère : **Laisse d'inondation****Commentaires** : dépôt peu net, représentatif de la crue du 04/02? (repère à -1,13m sous poutre béton tablier)**GÉNÉRAL****Code** : DREAL\_R\_SEI\_122\_1**Date de mise à jour** :**Auteur** : SPC MM
