Commune : **CHAMBREY** | Rivière : **La Seille**

**ponceau agricole**

**SOURCE DE REPÉRAGE : RELEVÉ DE LAISSES SUITE À LA CRUE DE LA SEILLE DU 4 FÉVRIER 2020 -**

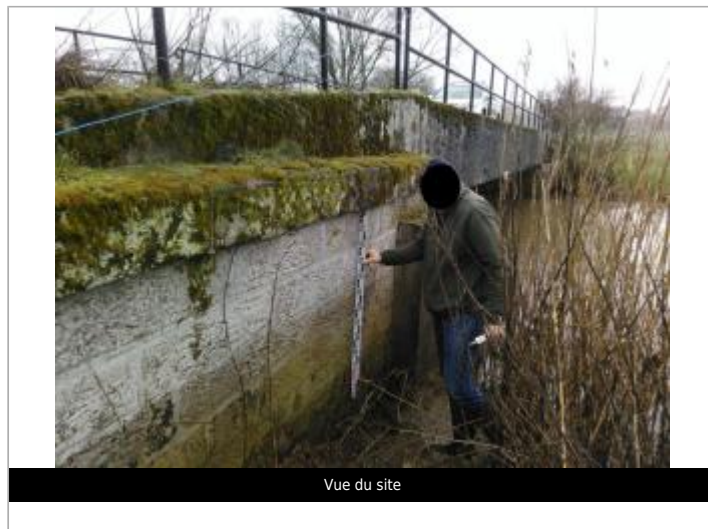
Vue du site

**Commentaires :** Ponceau agricole sur mur de retour culée RG

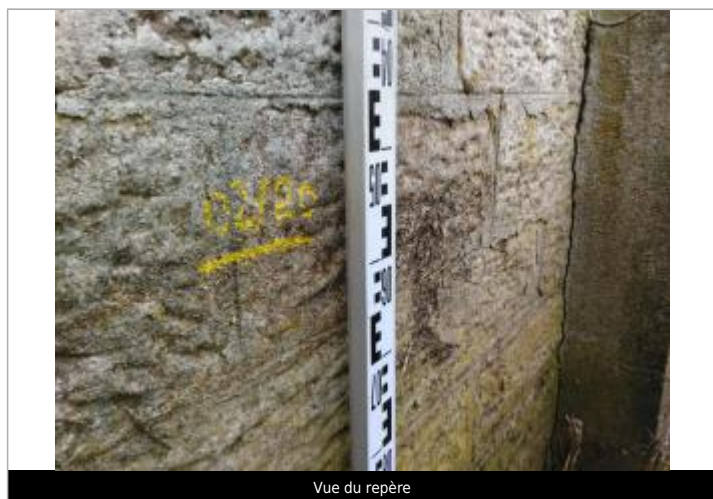
Vue du repère

**Commentaires :** dépôts multiples (phénomène de vagues?). Précision moyenne - repère placé à la moyenne entre 2 traces observées distantes de 3 à 5 cm (repère à -0,56m du couronnement)
