Commune : **CHAMBREY**Rivière : **La Seille****ponceau agricole****Commentaires** : Ponceau agricole sur mur de retour culée RG**1**

GÉNÉRAL**Unité de gestion** : Meuse-Moselle**Code** : DREAL_S_SEI_127**Date de mise à jour** : 28/05/2021**Auteur** : SPC MM

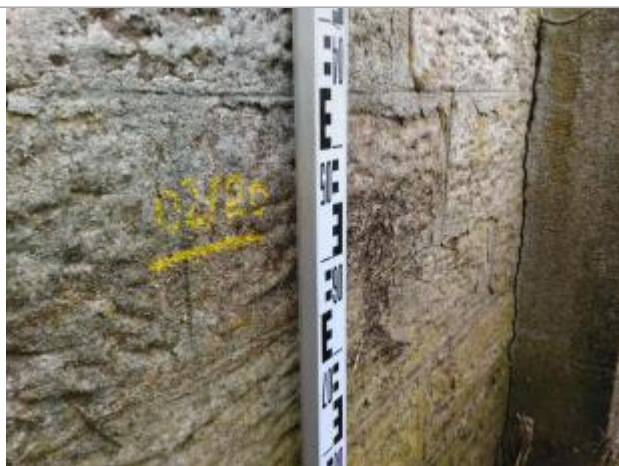
Vue du repère

**4 Février 2020**Altitude calculée de l'eau : **200.28 m**Nature de l'inondation : **Débordement de cours d'eau**Nature du repère : **Laisse d'inondation****Commentaires** : dépôts multiples (phénomène de vagues?). Précision moyenne - repère placé à la moyenne entre 2 traces observées distantes de 3 à 5 cm (repère à -0,56m du couronnement)**GÉNÉRAL****Code** : DREAL_R_SEI_127_1**Date de mise à jour** :**Auteur** : SPC MM
