Commune : **VIC-SUR-SEILLE**

## escalier descendant à la Seille

Rivière : **La Seille**

### SOURCE DE REPÉRAGE : RELEVÉ DE LAISSES SUITE À LA CRUE DE LA SEILLE DU 4 FÉVRIER 2020 -

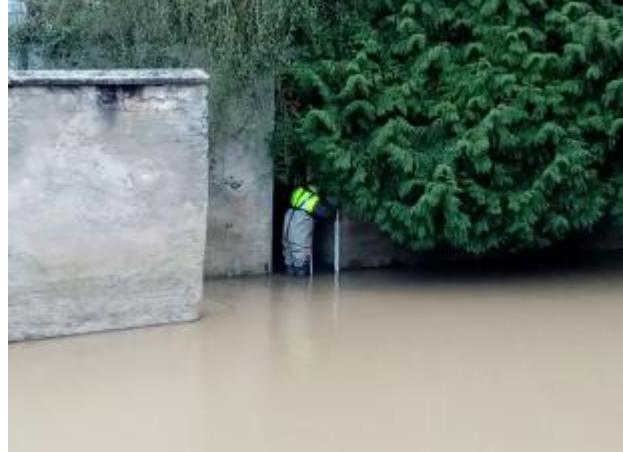
Vue du site

**Commentaires :** Sur 5ème marche de l'escalier descendant à la Seille situé à mi-chemin entre le pont de la rue du pont Neuf et le pont de la rue Saint-Etienne

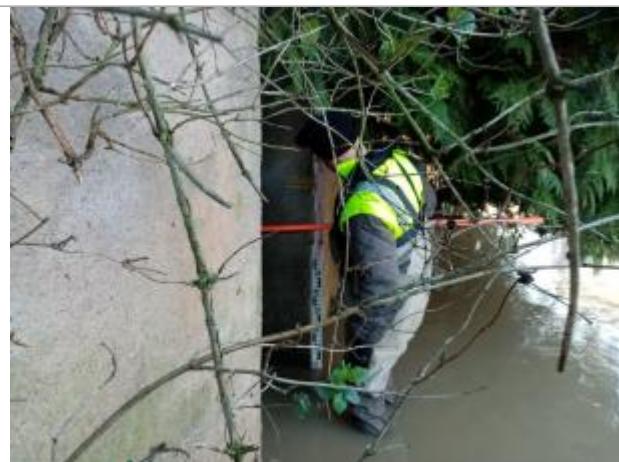
Vue du repère

**Commentaires :** Laisse de crue plutôt représentative de la hauteur car parallèle à l'écoulement de la rivière - 2 cm en dessous du haut de la 5ème marche - Environ 1.18 m par rapport au bas de l'escalier
